## EKSPERTYZA STANU TECHNICZNEGO Z PROJEKTEM NAPRAWCZYM

| TEMAT: | Dach budynku Filii Pogotowia Ratunkowego w Stargardzie |
| STADIUM: | EKSPERTYZA STANU TECHNICZNEGO + PROJEKT TECHNICZNY |
| DATA<br>OPRACOWANIA: | marzec 2024 |

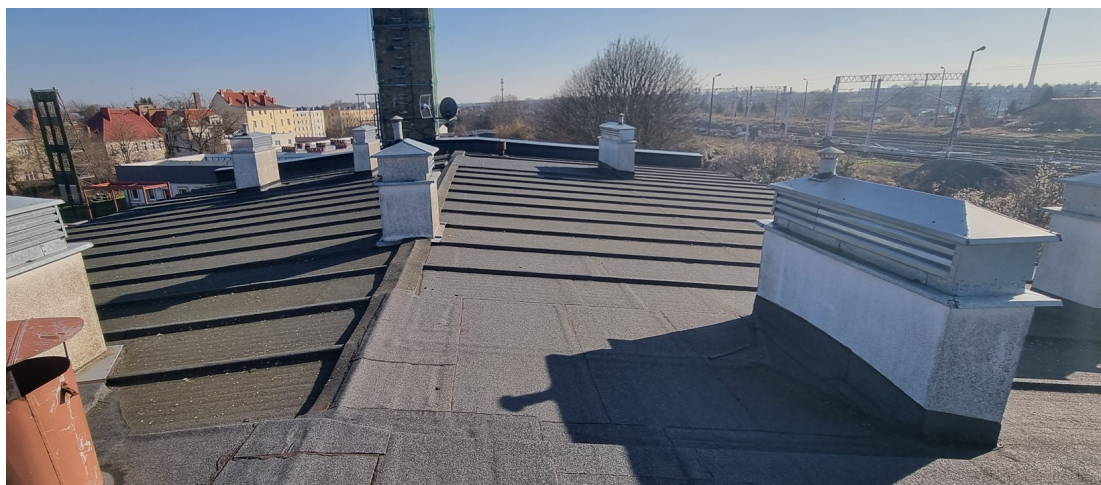
*FOT. 1 – Widok ogólny połączenia dachu*

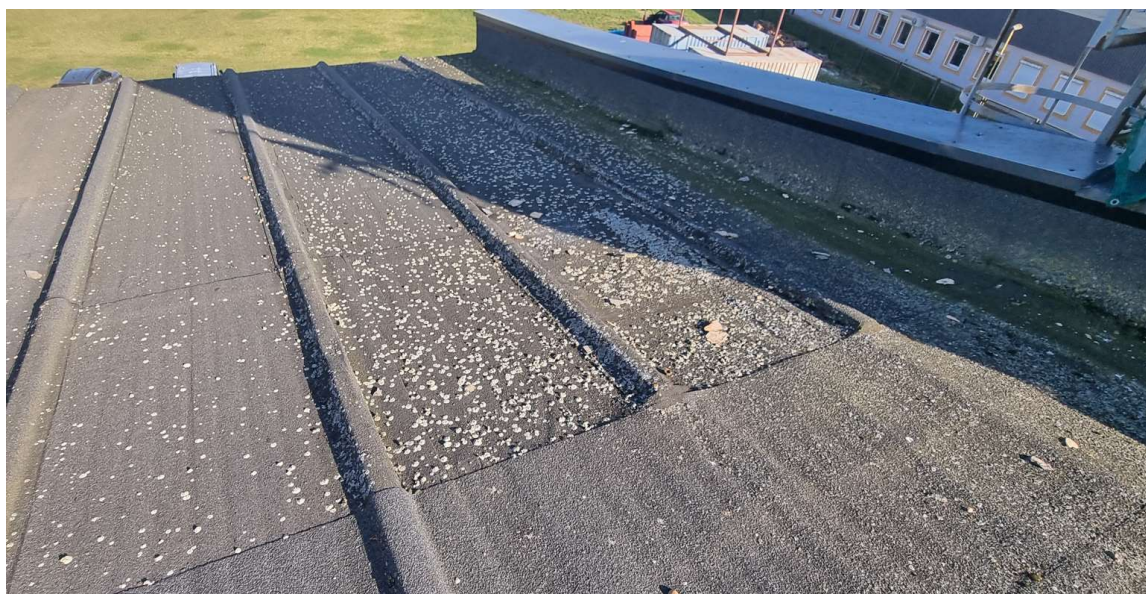
- 2.2.6. Papa termozgrzewalna nie jest położona prawidłowo, poszczególne zakładki nie są szczelne i oddzielają się od siebie. Widoczne są fragmenty na których dokładano już kolejne warstwy papy. Na fragmentach dachu widoczne są miejsca porastanie mchów i porostów.

*FOT. 2 – Widok połączenia dachu z porostami*

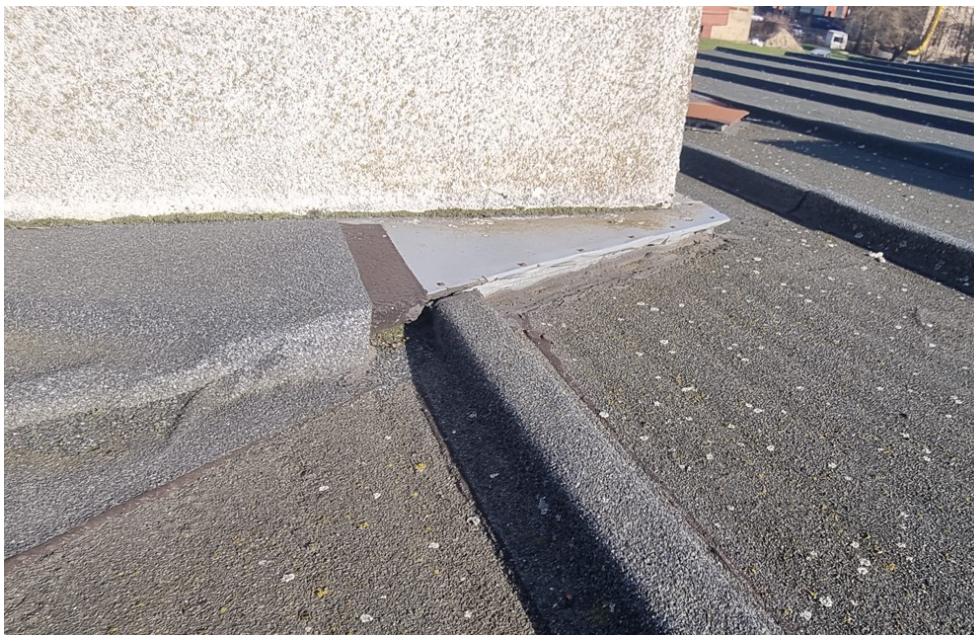
- 2.2.7. W obrębie kominów stwierdzono szereg nieprawidłowości związanych z wadliwym wykonaniem lub brakiem obróbek kominowych oraz brakiem kontrspadków w celu odprowadzenia wody poza obrys naturalnej przeszkody. Na krawędziach połaci i kominów stwierdzono nagromadzenie nieczystości i porastanie mchu.

**FOT. 3** – Wadliwie wykonane obróbki kominowe

Zaprojektowano obróbki twarde kominowe wykonane z dwóch kawałków blachy. Obróbkę z pierwszego kawałka blachy najlepiej zamocować do ścian komina tradycyjną metodą, zwaną na wydrę. Polega ona na nacięciu ścian komina pod odpowiednim kątem, na głębokość około 2 cm, i umieszczeniu w powstałej szczelinie zagiętej krawędzi blachy. Dodatkowo styk uszczelnia się materiałem elastycznym, zwykle silikonem dekarским (szczeliny nie wypełniać zaprawą cementową). Drugi kawałek zamocować do komina kołkami i połączyć z membraną PCV.

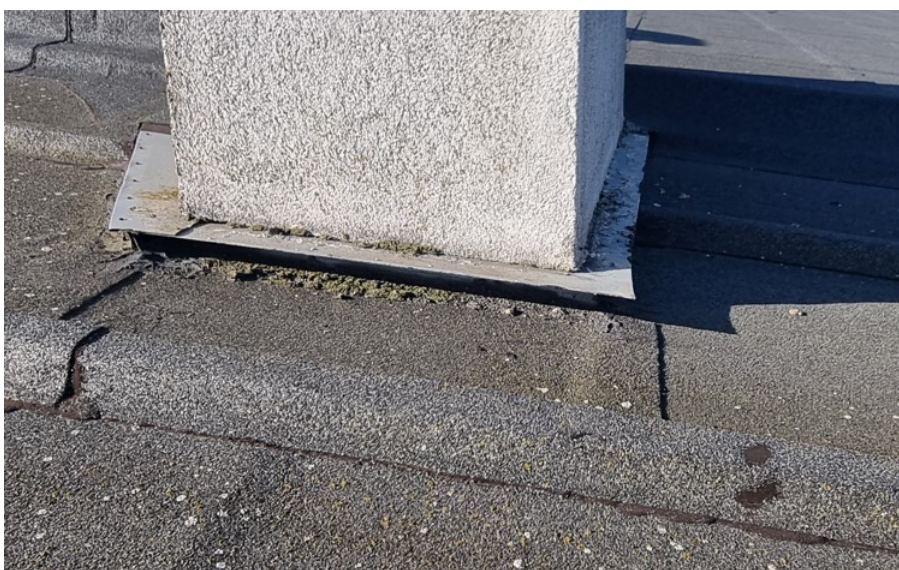
**FOT. 4** – Wadliwie wykonane obróbki kominowe

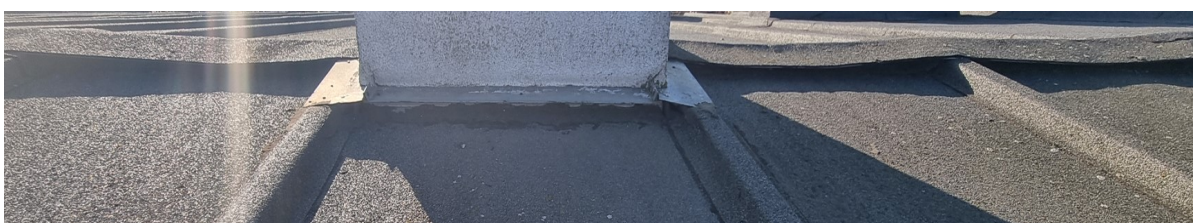
**FOT. 5** – Wadliwie wykonane obróbki kominowe

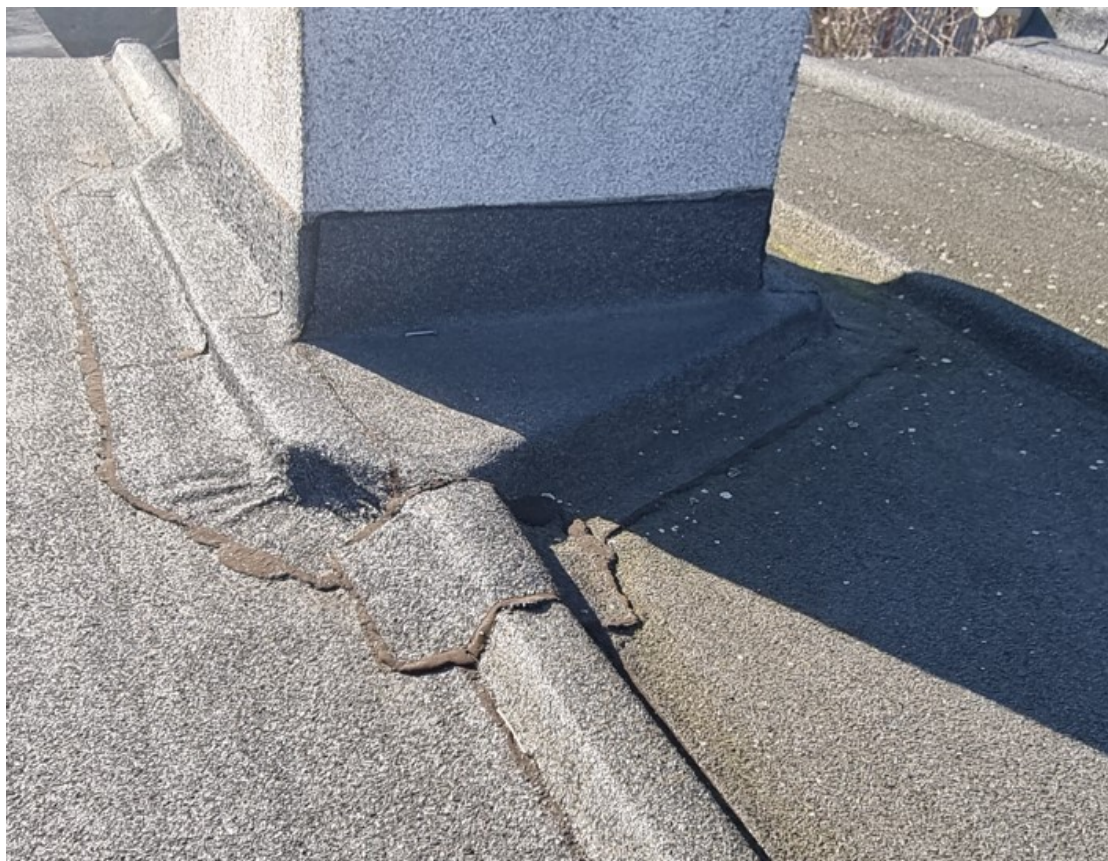
**FOT. 6** – Brak listew kominowych

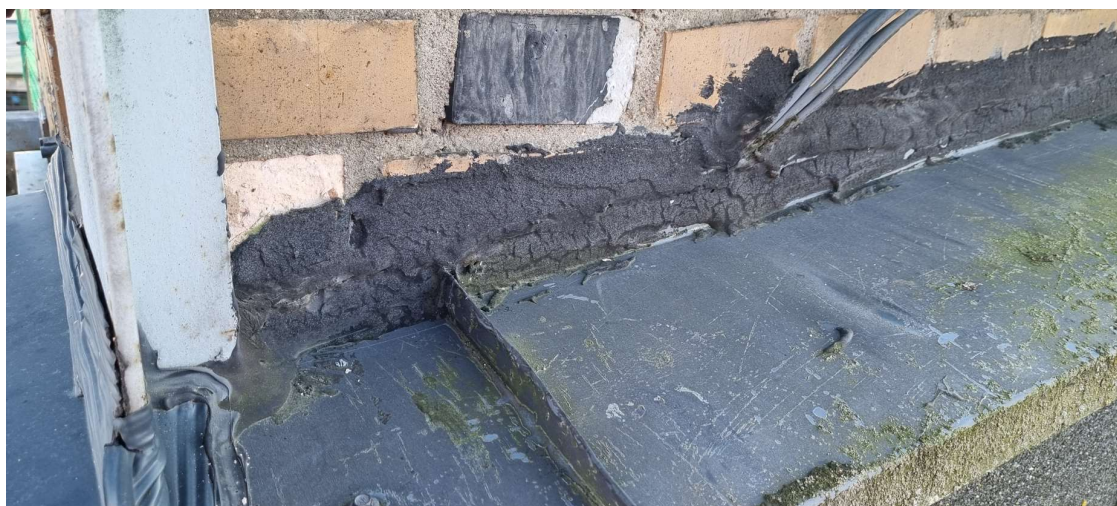
- 2.2.10. Stwierdzono nieszczelności powstałe w miejscach połączenia zewnętrznego komina z attyką budynku. Przyczyną powstałych nieszczelności jest wadliwie wykonana obróbka blacharka oraz brak możliwości kompensacji różnicy przemieszczeń pomiędzy elementami. Dodatkowym problemem, jest znaczna ilość spływającej po ścianie komina wody opadowej.

**FOT. 7** – Widok połączenia attyki z przyległym kominem

Szczególną uwagę należy zwrócić na wykonanie obróbki ściany attykowej w połączeniu z kominem murowanym wolnostojącym zlokalizowanym przy budynku. Uszczelnienie wykonać z obróbek stalowych szczelnie połączonych, zabezpieczających przed wnikaniem wody spływającej po kominie w szczelinę dylatacyjną. Dodatkowo obróbki należy połączyć ze sobą w sposób umożliwiający kompensację przemieszczeń pionowych oraz poziomych w dwóch kierunkach od wychyleń komina murowanego który obecnie pełni funkcję nośną anten UKF.

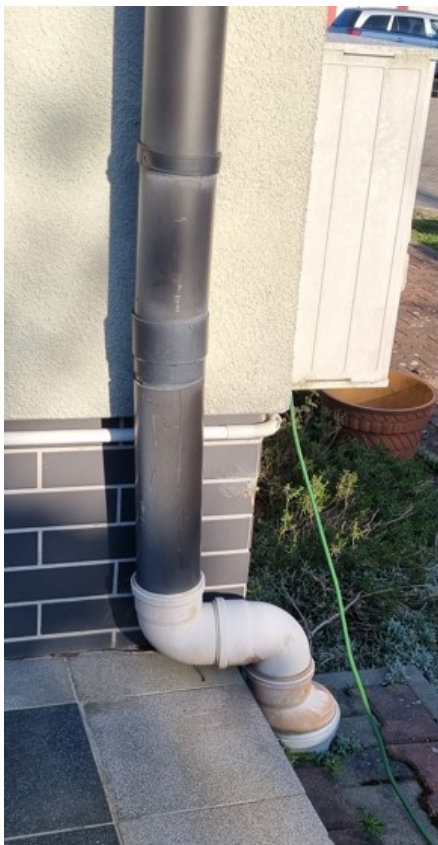
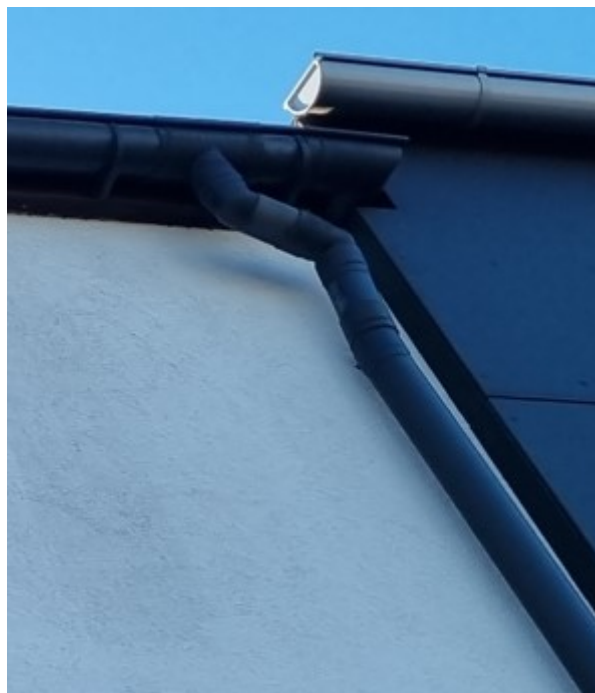
- 2.2.9. Odwodnienie dachu w postaci rynien i rur spustowych z PCV. Stwierdzono odkształcenia fragmentu rynien i rur, wysunięcie się kolana ze sztucera na połaci (brak odpowiedniego mocowania kolana), wadliwie zamontowane rury spustowe w pionie i wykonanie przykanalika.

**FOT. 8, 9** – Widok elementów odwodnienia dachu

Zaprojektowano wymianę istniejącego odwodnienia dachu na rynny i rury spustowe systemowe np.. Galeco STAL wykonane z blachy stalowej o grubości 0,6 mm będącej rdzeniem, która jest ocynkowana, a w dalszej kolejności zabezpieczana warstwą pasywacyjną i podkładem. Dopiero na tak przygotowaną stal nanoszona jest obustronnie powłoka organiczna.

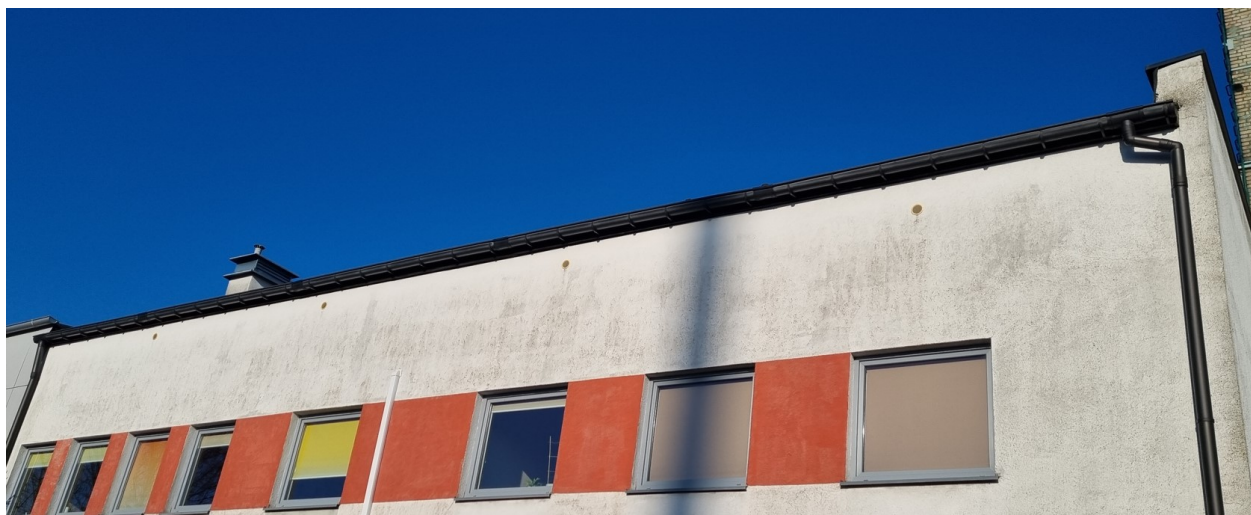
- 2.2.11. Stwierdzono brak odpowiedniej ilości otworów nawiewnych dla wentylacji stropodachu. Część otworów nie została wykonana na wylot przez całą przegrodę, a jedynie umieszczono kratki w grubości docieplenia.

**FOT. 10** – Widok elewacji z rozmieszczeniem otworów wentylacyjnych stropodach

Dla wykonania wentylacji stropodachu wykonać należy nowe otwory nawiewne i wywiewne.

Otwory nawiewne wykonać w ścianach zewnętrznych na wylot przez warstwę murową i dociepleniową i zabezpieczyć od zewnątrz kratkami przed gniazdowaniem ptaków.

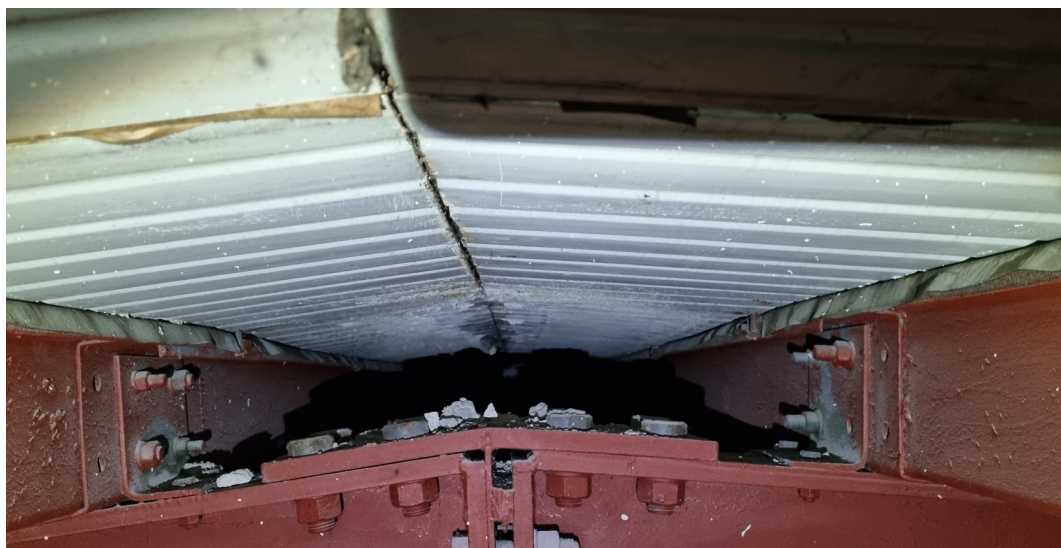
- 2.2.3. Podczas oględzin konstrukcji dachu od strony przestrzeni nieużytkowej, stwierdzono, że elementy konstrukcyjne pozostają w stanie zadowalającym bez znaczących uszkodzeń. Stwierdzono pojedyncze odkształcenia oraz liczne ślady zawilgoceń z korozją elementów stalowych bez wpływu na ogólną stateczność i nośność elementów. Nie stwierdzono zawilgocenia i innych trwałych uszkodzeń sufitu podwieszanego z izolacją z wełny mineralnej.

*FOT. 11 – Ślady zawilgoceń na wewnętrznych powierzchniach stropodachu*
