SPRAWOZDANIE nr BGN/01/04/WB
z rozpoznania konstrukcji istniejącej nawierzchni oraz podłoża gruntowego
na drodze powiatowej Białężycy - Września.

ZLECENIODAWCA BADAŃ: PBS „DIT”
RYSZARD PRZYBYŁ
UL. WROCŁAWSKA 42
62-300 WRZEŚNIA

WYKONAWCA BADAŃ: JAROSŁAW BARTOSIEWICZ
BADANIA GRUNTÓW I NAWIERZCHNI
UL. RUBIEŻ 14A/22
61-612 POZNAŃ

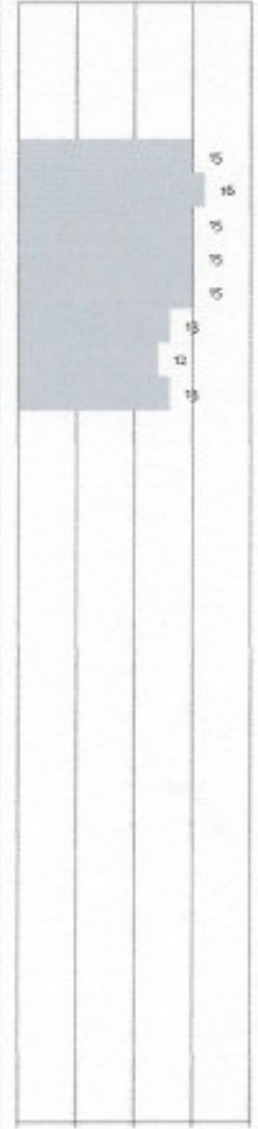
OTWÓR BADAWCZY NR OB/01/04/WB

Opis powierzchni w okolicy otworu badawczego:

Krótkie nierówności w profilu poprzecznym i podłużnym, nieliczne pękania i łaty.

Opis otworu:

- Beton asfaltowy na kruszywie żwirowym z domieszką kruszywa łamanego, grubość warstwy 4cm.
- Grubość z kruszywa naturalnego o ziarnieniu ok. 4/63mm, grubość 6cm.
- Bruk z kamieni polnych o rozmiarze ok. 6-15cm, zaklinowany pospółką, grubość podbudowy (starej nawierzchni) - 15cm.
- Poniżej 25cm pod poziomem nawierzchni (ppn), do głębokości 80cm ppn, znajduje się nasyp w przewadze z gruntów piaszczystych, z domieszkami piasków gliniastych, z nieznaczną domieszką gruzu ceglanego. Mieszanina gruntów wysadziniowa (wskaźnik piaszkowy <25). Grunt w stanie średnio zagęszczonym.
- Od 80cm do 1,30m ppn znajdują się pospółki i piaski średnie, grunty niewysadziniowe, średnio zagęszczone.

4.1. Odcinek od DW432 (początek opracowania), do posesji 52 – otwory badawcze nr 1 i 2.

Odcinek nawierzchni asfaltowej z wyczuwalnymi, krótkimi nierównościami w profilu podłużnym i poprzecznym, ze sporadycznym występowaniem łat i spękań blokowych. Grubość warstw asfaltowych 4cm i 6,5cm.

Pod warstwami asfaltowymi występuje stara nawierzchnia z brukowca – kamienia polnego o rozmiarze od 6 do 15cm, zaklinowanego pospółką.

Pod nawierzchnią z brukowca w obu otworach występują nasypy z mieszanin gruntów niespoistych z domieszkami gruntów gliniastych, oraz znikomą ilością gruzu ceglanego. Mieszaniny gruntów wykazują niski wskaźnik piaskowy (wartości: 22 i 14), co kwalifikuje je jako wysadzinowe. Do głębokości 1,30m pod poziomem nawierzchni (ppn) grunty w stanie średnio zagęszczonym.
