INWENTARYZACJA DRZEW

wzdłuż planowanej drogi dla rowerów

dotyczy pasa drogowego w ciągu drogi powiatowej nr 2335C Gąsawa - Bożejewice na odcinku Gąsawa - Biskupin

Kwiecień 2023 r.

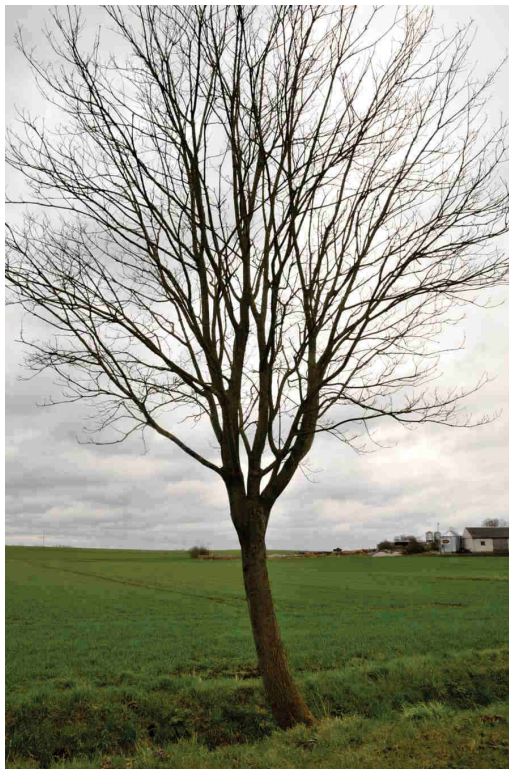
1. Klon zwyczajny - kilometraż 4+484

| Kilometraż | Gatunek | Obwód pnia na wys. 5 cm (cm) | Obwód pnia na wys. 130 cm (cm) | Wysokość (m) | Informacje i uwagi |
|---|--|---|---|---|---|
| 4+484 | Klon zwyczajny (<i>Acer platanoides</i>) | 140 | 111 | 10 | Drzewo zdrowe, pień wygięty, w koronie niewielkie ilości drobnego posuszu - do pielęgnacji. Brak gniazd ptasich i dziupli. |

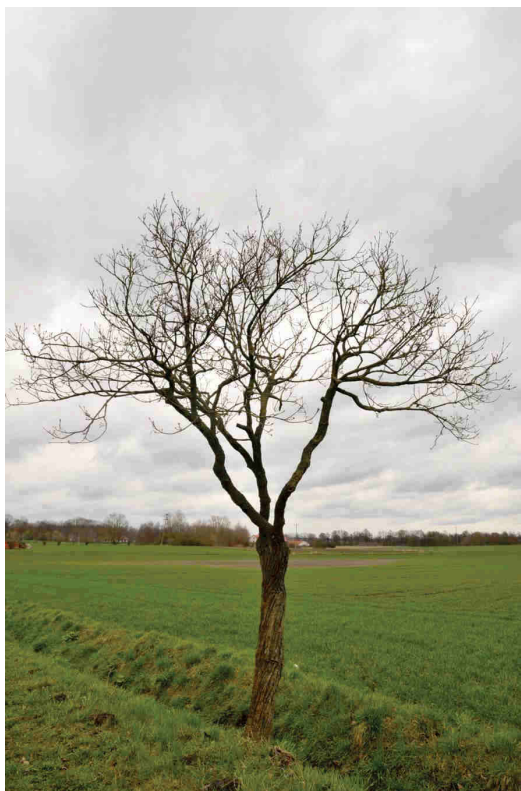
2. Klon zwyczajny - kilometraż 4+504

| Kilometraż | Gatunek | Obwód pnia na wys. 5 cm (cm) | Obwód pnia na wys. 130 cm (cm) | Wysokość (m) | Informacje i uwagi |
|---|--|---|---|---|---|
| 4+504 | Klon zwyczajny (<i>Acer platanoides</i>) | 84 | 80 | 5 | Niewielkie drzewo rozwidłone na wys. 1,6 m. Pień wygięty w kierunku rowu odwadniającego z zepsutymi sękami po odciętych gałęziach. Charakterystyczna kora z dużą ilością korka. Stan zdrowotny średni. Brak gniazd ptasich i dziupli. |

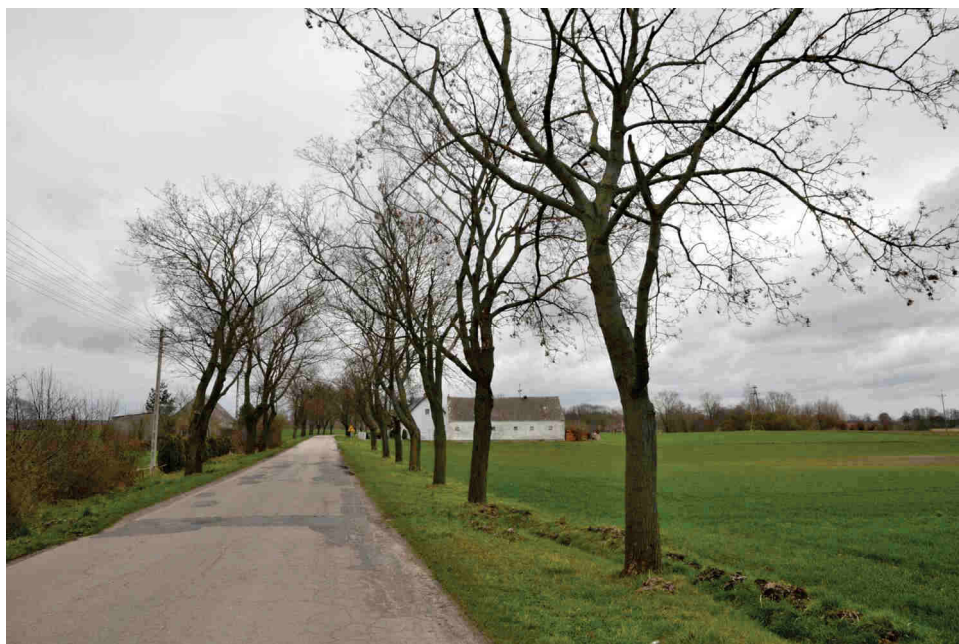
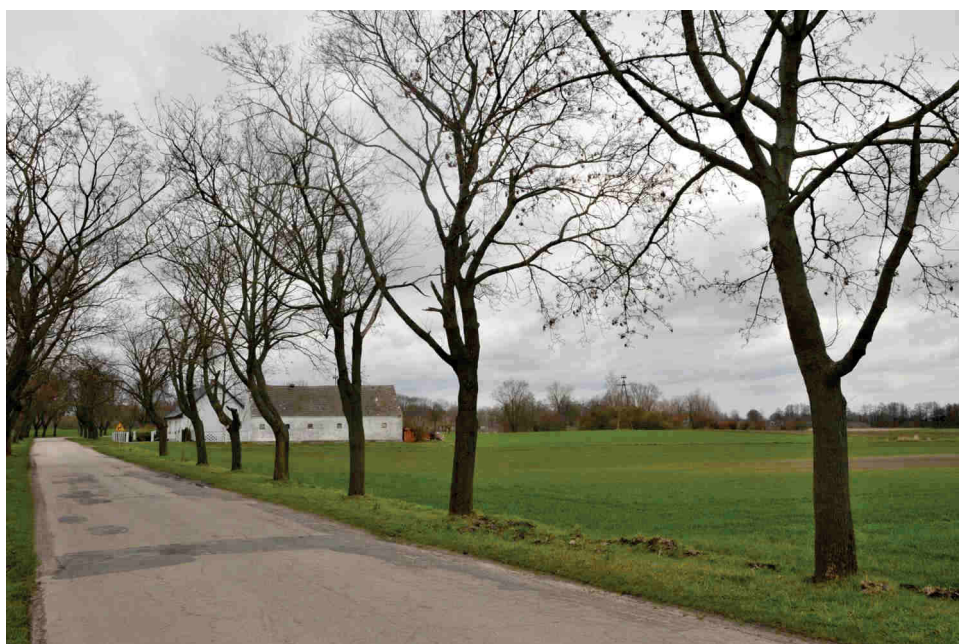
3. Kłony zwyczajne - na zdjęciach po prawej stronie drogi widać osiem klonów wg. kilometraża z mapy w kolejności: 4+555, 4+565, 4+572, 4+582, 4+590, 4+600, 4+613 (niewidoczny na zdjęciach ze względu na rozmiary), 4+619.

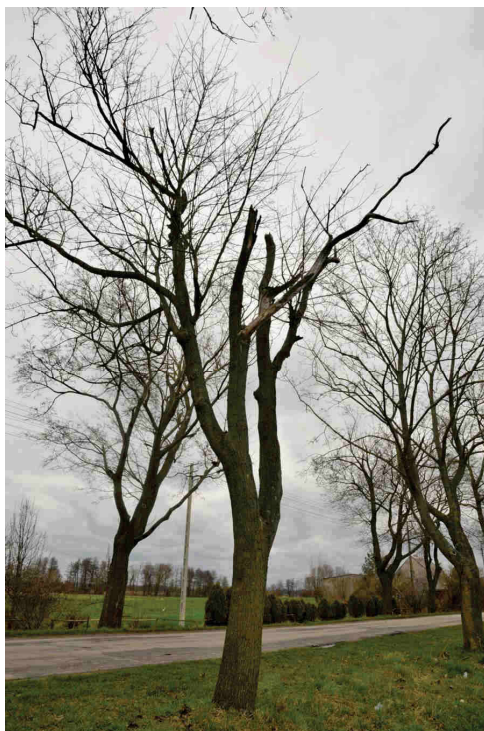
4. Klon zwyczajny - kilometraż 4+572

| Kilometraż | Gatunek | Obwód pnia na wys. 5 cm (cm) | Obwód pnia na wys. 130 cm (cm) | Wysokość (m) | Informacje i uwagi |
|---|--|---|---|---|--|
| 4+572 | Klon zwyczajny <i>(Acer platanoides)</i> | 155 | 133 | 10 | Stan zdrowotny drzewa zły. Pień rozwidlony na wys. 2,10 m. Korona niekompletna, uszkodzona przez silne wiatry - zniszczona część S(obumarła) i E (częściowo obumarła). Posusz także w N części korony. Próchniejące 2 dziuple na jednym z suchych konarów, brak gniazd ptasich. Wymagana pielęgnacja - także sugestia wycięcia drzewa. |

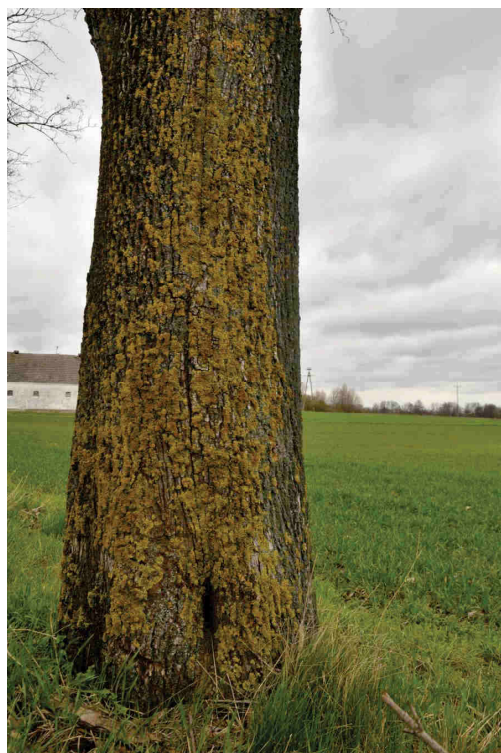
5. Klon zwyczajny - kilometraż 4+582

| Kilometraż | Gatunek | Obwód pnia na wys. 5 cm (cm) | Obwód pnia na wys. 130 cm (cm) | Wysokość (m) | Informacje i uwagi |
|---|--|---|---|---|--|
| 4+582 | Klon zwyczajny <i>(Acer platanoides)</i> | 185 | 160 | 12 | Drzewo chore o przerzedzonej koronie. Pień rozwidlony na wysokości 2,30 m. Na jego stronie zachodniej zarośnięte pęknięcie (od odziomka do wys. 1,8 m), które świadczy o zgniliźnie w pniu. W koronie posusz wymagający usunięcia. Zgnilizna w bliźnie po odciętej gałęzi. Brak gniazd ptasich i dziupli. Na pniu dobrze rozwinięta plecha porostu - złotorost ścienny (<i>Xanthoria parietina</i>). |

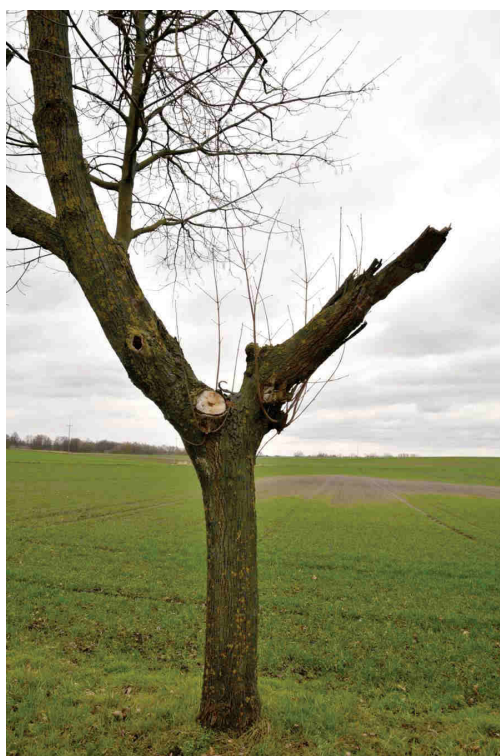
6. Klon zwyczajny - kilometraż 4+590

| Kilometraż | Gatunek | Obwód pnia na wys. 5 cm (cm) | Obwód pnia na wys. 130 cm (cm) | Wysokość (m) | Informacje i uwagi |
|---|--|---|---|---|--|
| 4+590 | Klon zwyczajny <i>(Acer platanoides)</i> | 145 | 123 | 10 | Pień spłaszczony, rozwidlony na wys. 2,15 m. Widoczna zgnilizna w bliznach po odciętych gałęziach. Korona z uszkodzeniami od wiatrów, zachodnia odnoga całkowicie odłamana, tylko z tzw. "wilkami". Brak gniazd ptasich i dziupli. Na pniu i w gałęziach niewielkie ilości plechy porostu - złotorost ścienny (<i>Xanthoria parietina</i>). Stan zdrowotny zły - sugestia wycięcia drzewa. |

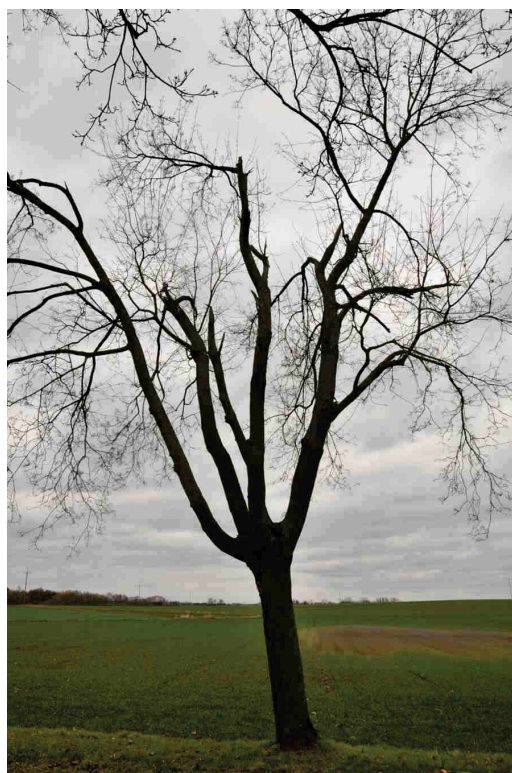
7. Klon zwyczajny - kilometraż 4+600

| Kilometraż | Gatunek | Obwód pnia na wys. 5 cm (cm) | Obwód pnia na wys. 130 cm (cm) | Wysokość (m) | Informacje i uwagi |
|---|--|---|---|---|--|
| 4+600 | Klon zwyczajny <i>(Acer platanoides)</i> | 188 | 142 | 12 | Stan zdrowotny drzewa średni. Poniżej głównego rozwidlenia pnia (na wys. 2,40m) widoczne są pęknięcia świadczące o zgniliźnie. Zgnilizna także w bliznach po odciętych gałęziach widocznych na głównych konarach. Korona przerzedzona, z posuszem, uszkodzona przez silne wiatry - do pielęgnacji. Korona stabilizuje drzewo, statykę klona rosnąc w kierunku S. Brak gniazd ptasich i dziupli. |

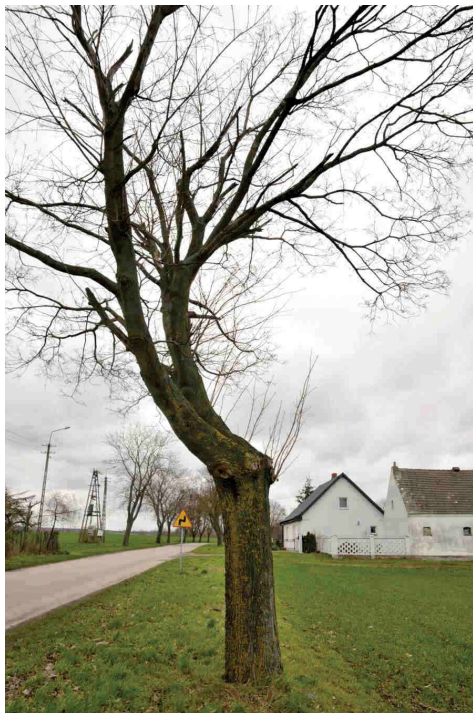
9. Klon zwyczajny - kilometraż 4+619

| Kilometraż | Gatunek | Obwód pnia na wys. 5 cm (cm) | Obwód pnia na wys. 130 cm (cm) | Wysokość (m) | Informacje i uwagi |
|---|--|---|---|---|--|
| 4+619 | Klon zwyczajny <i>(Acer platanoides)</i> | 220 | 170 | 11 | Pień rozwidlony na wys. 2,40 m, od strony S na całej jego długości zabitka (martwica) prawd. mrozowa, która świadczy o zgniliźnie. Korona z posuszem, do pielęgnacji, równoważy statykę drzewa rosnąc w kierunku S. Zgnilizna twarda i miękka w bliznach po odciętych gałęziach. Widoczne żery owadzych szkodników wtórnych. W części N i W na pniu i konarach plecha porostu - złotorost ścienny (<i>Xanthoria parietina</i>). Brak gniazd ptasich i dziupli. Drzewo w złym stanie zdrowotnym. |

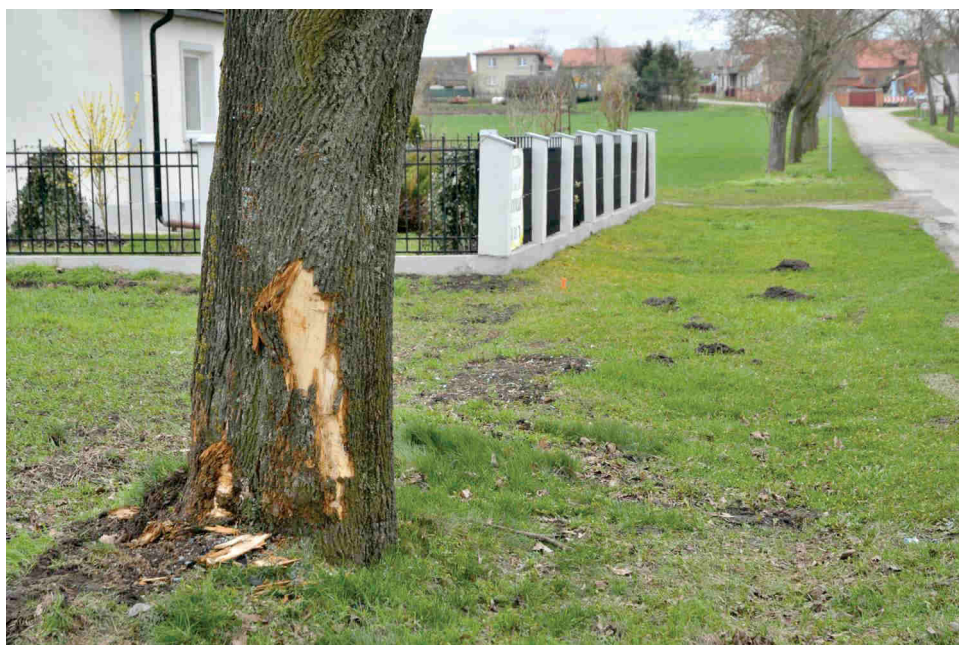
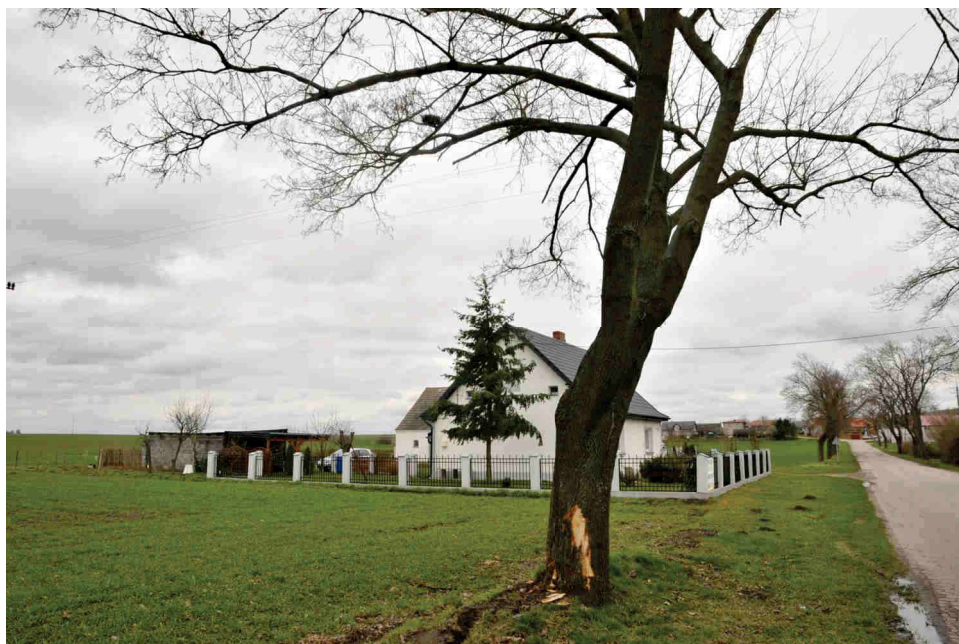
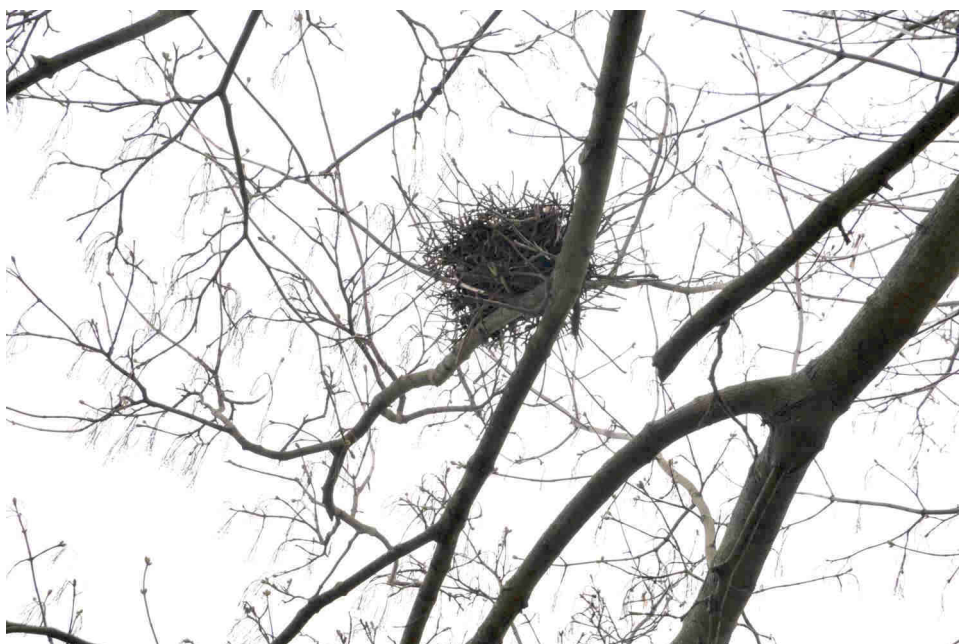
10. Klon zwyczajny - kilometraż 4+695

| Kilometraż | Gatunek | Obwód pnia na wys. 5 cm (cm) | Obwód pnia na wys. 130 cm (cm) | Wysokość (m) | Informacje i uwagi |
|---|--|---|---|---|--|
| 4+695 | Klon zwyczajny <i>(Acer platanoides)</i> | 220 | 178 | 12 | Pień rozwidlony na wys. 2,00 m, widoczny lekki skręt włókien oraz martwica (zabitka) świadcząca o zgniliźnie. Dodatkowo na pniu uszkodzenie w postaci odarcia kory po najprawdopodobniej wypadku samochodowym. Korona z posuszem - do pielęgnacji. Rośnie w kierunku S zapewniając statykę drzewu. Od W w bliźnie po odciętej gałęzi widoczna zgnilizna. Od strony S i NW na pniu plecha porostu - złotorost ścienny (<i>Xanthoria parietina</i>). Brak dziupli. Stwierdzone gniazdo ptasie - prawd. grzywacza (<i>Columba palumbus</i>) na bocznej gałęzi od strony S na h ok. 5 m. Stan zdrowotny drzewa można określić jako średni. |

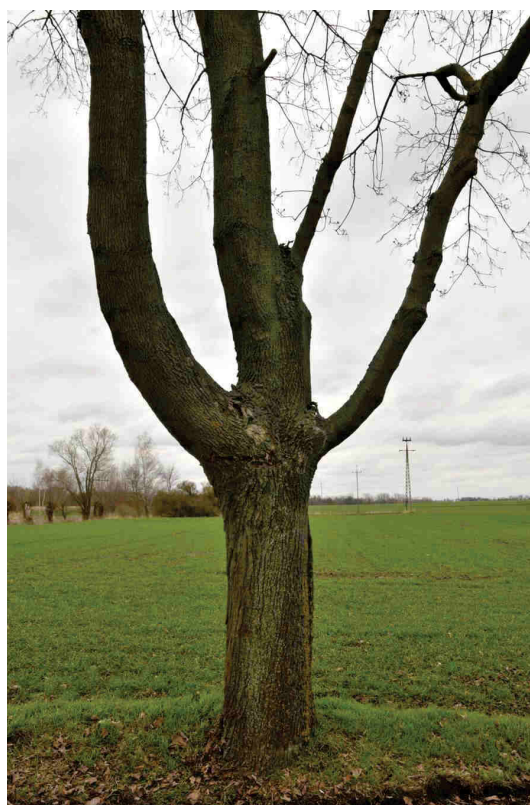
11. Klon zwyczajny - kilometraż 4+705

| Kilometraż | Gatunek | Obwód pnia na wys. 5 cm (cm) | Obwód pnia na wys. 130 cm (cm) | Wysokość (m) | Informacje i uwagi |
|---|--|---|---|---|--|
| 4+705 | Klon zwyczajny <i>(Acer platanoides)</i> | 200 | 180 | 12 | Stan zdrowotny dobry. Pień rozwidlony na trzy części na wys. 2,10 m. Korona do pielęgnacji. Brak gniazd ptasich oraz dziupli. Od strony NW nieco plechy porostu - złotorost ścienny (<i>Xanthoria parietina</i>). W koronie jeden egz. jemioły (<i>Viscum album</i>) - początek opanowania drzewa przez ten gatunek. |

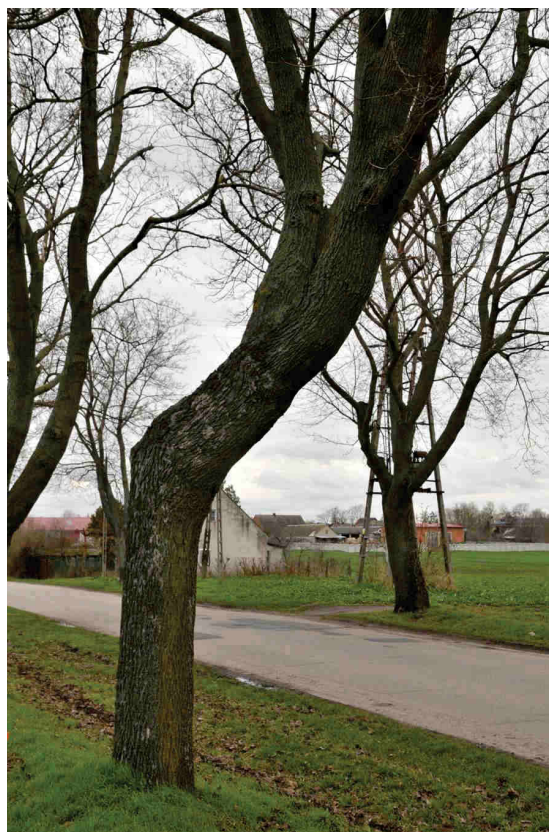
12. Klon zwyczajny - kilometraż 4+714

| Kilometraż | Gatunek | Obwód pnia na wys. 5 cm (cm) | Obwód pnia na wys. 130 cm (cm) | Wysokość (m) | Informacje i uwagi |
|---|--|---|---|---|--|
| 4+714 | Klon zwyczajny <i>(Acer platanoides)</i> | 162 | 137 | 12 | Stan zdrowotny dobry. Korona reguluje statykę drzewa rosnąc w przeciwnym kierunku do wygięcia pnia. Korona z niewielką ilością posuszu - do pielęgnacji. Pień rozwidlony na wys. 2,60 m, z martwicą (zabitką) na wysokości rozwidlenia od strony W. Niewielka dziupla w bliźnie po odciętej gałęzi. Brak gniazd ptasich. Plecha porostu - złotorost ścienny (<i>Xanthoria parietina</i>) w początkowym stadium zasiedlania drzewa. |

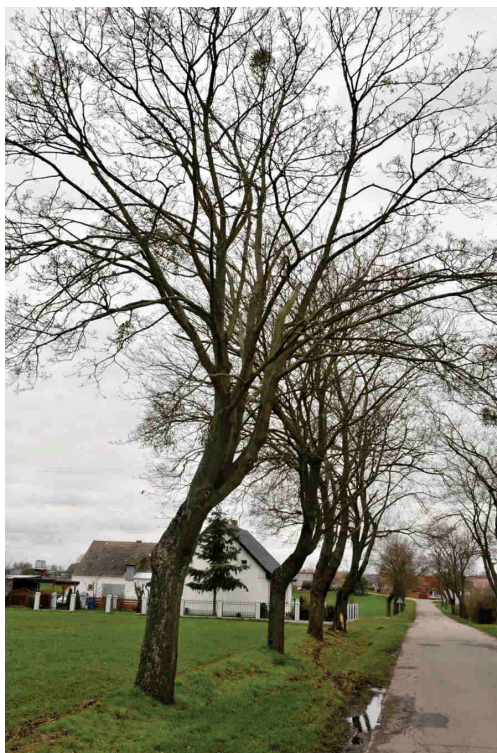
| Kilometraż | Gatunek | Obwód pnia na wys. 5 cm (cm) | Obwód pnia na wys. 130 cm (cm) | Wysokość (m) | Informacje i uwagi |
|---|--|---|---|---|---|
| 4+726 | Klon zwyczajny <i>(Acer platanoides)</i> | 194 | 156 | 12 | Pień rozwidła się na trzy odnogi na wys. 2,80 m. Widoczna zgnilizna w starej bliznie po odciętej gałęzi. Dodatkowo w konarze od strony W dziupla w miejscu po gałęzi. Brak gniazd ptasich. Korona z posuszem oraz jemiółom (<i>Viscum album</i>) w ilości 5 egz. - do pielęgnacji. Plecha porostu - złotorost ścienny (<i>Xanthoria parietina</i>) w początkowym stadium zasiedlania drzewa. Stan zdrowotny słabszy średni, ze wskazaniem na możliwość wycięcia. |

13. Klon zwyczajny (na pierwszym planie po lewej stronie drogi) - kilometraż 4+726

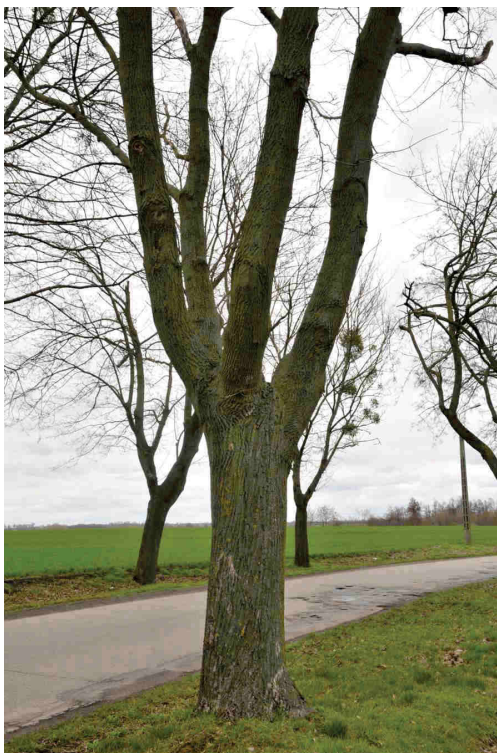
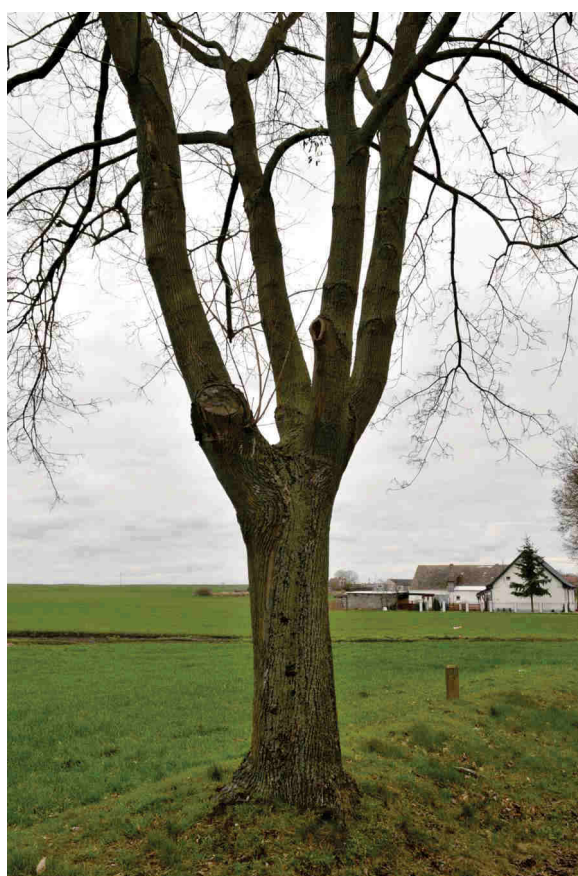
14. Klon zwyczajny - kilometraż 4+768

| Kilometraż | Gatunek | Obwód pnia na wys. 5 cm (cm) | Obwód pnia na wys. 130 cm (cm) | Wysokość (m) | Informacje i uwagi |
|---|--|---|---|---|---|
| 4+768 | Klon zwyczajny <i>(Acer platanoides)</i> | 227 | 165 | 12 | Stan zdrowotny drzewa - dość dobry. Pień rozwidła się kielichowato na wys. 2,30 m, na cztery odnogi. Widoczny lekki skręt włókien. Od strony E na pniu martwica (zabitka) prawd. mrozowa wskazująca na obecność zgnilizny. Od tej samej strony duża blizna po odciętej gałęzi z widoczną zgnilizną. Brak dziupli, jednak na gałęzi na E od pnia na wys. 7-8 m gniazdo prawdopodobnie sierpówki (<i>Streptopelia decaocto</i>). W koronie nieco posuszu oraz 9 egz. jemiół (<i>Viscum album</i>) - do pielęgnacji. Plecha porostu - złotorost ścienny (<i>Xanthoria parietina</i>) w początkowym stadium zasiedlania drzewa. |

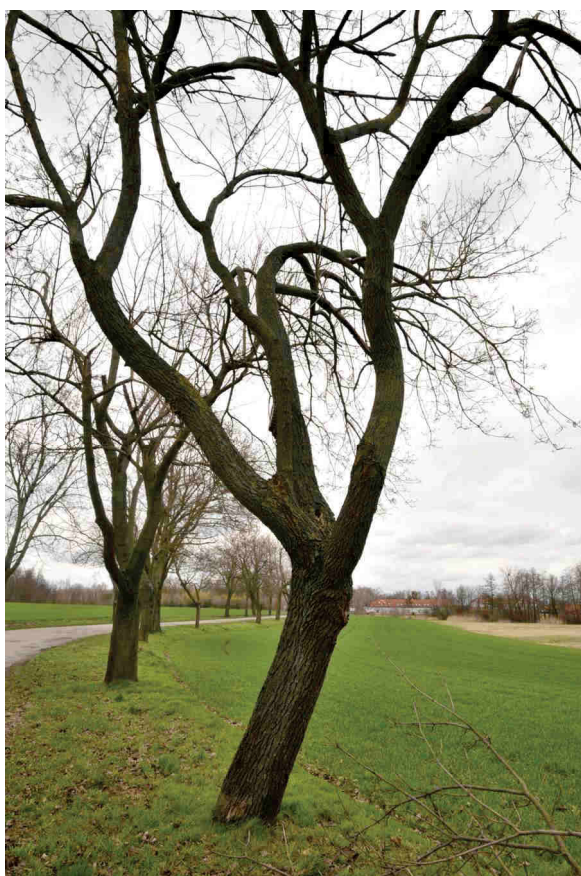
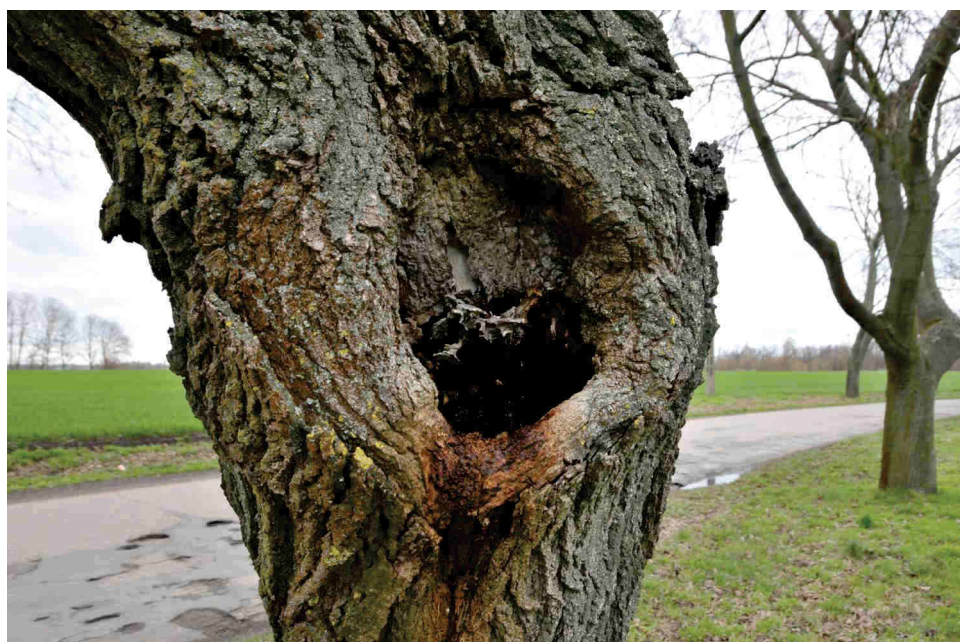
15. Klon zwyczajny - kilometraż 4+781

| Kilometraż | Gatunek | Obwód pnia na wys. 5 cm (cm) | Obwód pnia na wys. 130 cm (cm) | Wysokość (m) | Informacje i uwagi |
|---|--|---|---|---|---|
| 4+781 | Klon zwyczajny <i>(Acer platanoides)</i> | 150 | 128 | 10 | Stan zdrowotny drzewa - zły. Pień pochylony w kierunku SW rozwidła się na wys. 2,20 m. Korona równoważy drzewo w przeciwnym kierunku. Od strony SW na wys. 1,60 m, w pniu duża dziupla ze zgnilizną miękką. Korona uszkodzona przez siłę wiatry z posuszem, przerzedzona. Blizny po odciętych gałęziach także ze zgnilizną. Brak gniazd ptasich. Sugestia wycięcia drzewa. |

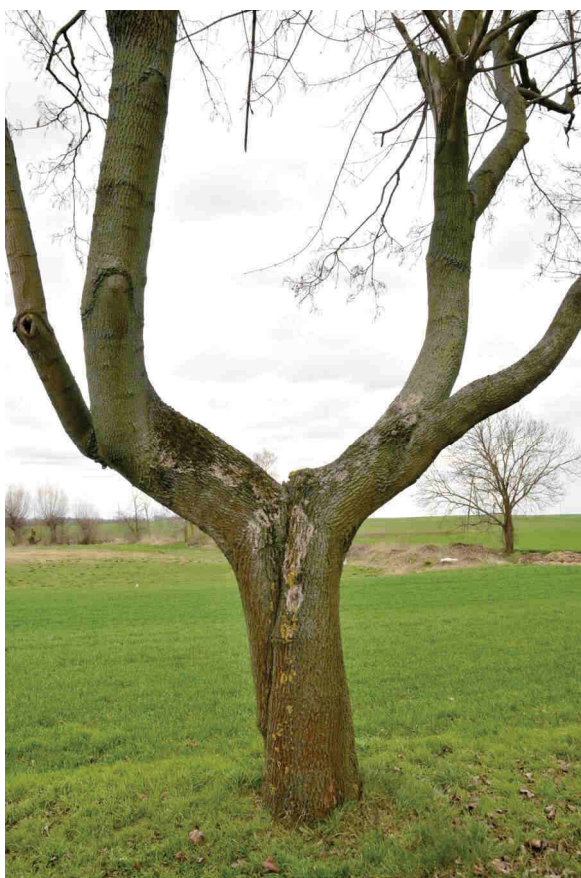
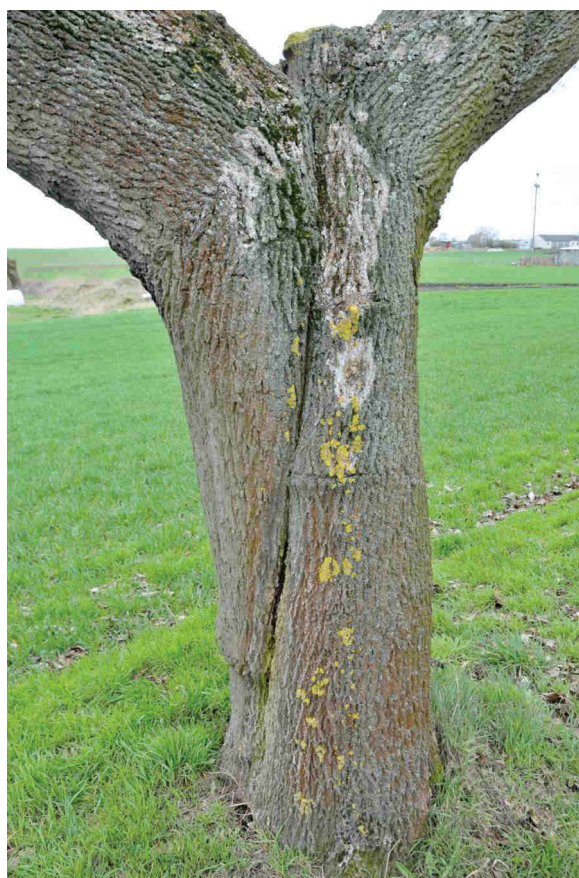
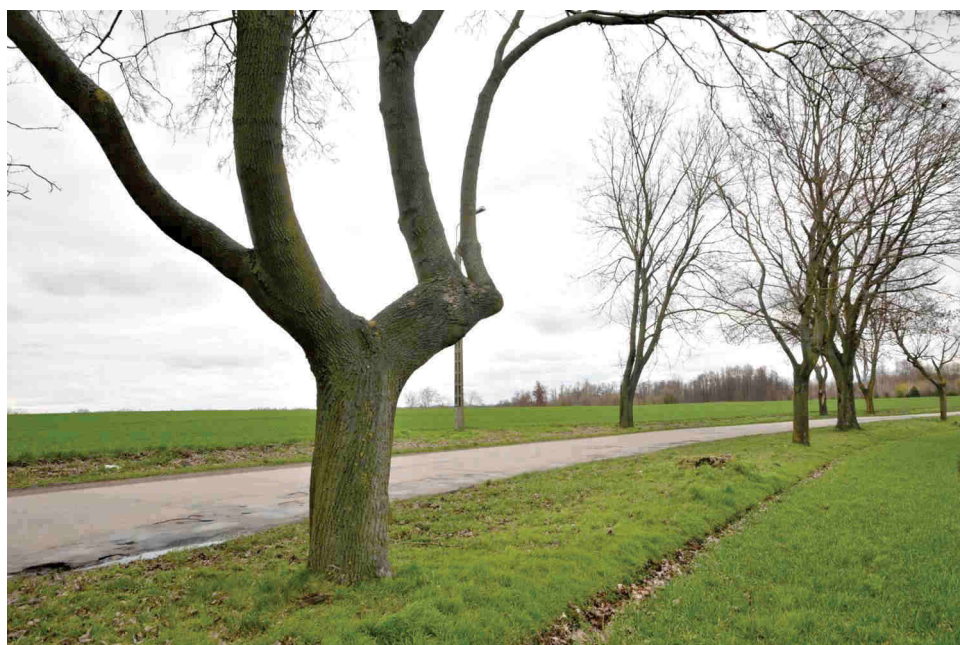
16. Klon zwyczajny - kilometraż 4+791

| Kilometraż | Gatunek | Obwód pnia na wys. 5 cm (cm) | Obwód pnia na wys. 130 cm (cm) | Wysokość (m) | Informacje i uwagi |
|---|--|---|---|---|---|
| 4+791 | Klon zwyczajny <i>(Acer platanoides)</i> | 211 | 186 | 11 | Stan zdrowotny dostateczny, jednak drzewo zagrożone rozłupaniem pnia, z powodu zarośniętego ukośnego pęknięcia. Rozwidlenie pnia na wys. 1,95 m. Skręt włókien na pniu. Uszkodzona przez silne wiatry korona z widocznym posuszem. Początki dziupli i zgnilizna w bliznach po odciętych gałęziach. Od strony W na odległej od pnia gałęzi gniazdo ptasie - najprawdopodobniej sierpówki (<i>Streptopelia decaocto</i>). Plecha porostu - złotorost ścienny (<i>Xanthoria parietina</i>) w początkowym stadium zasiedlania drzewa. Sugestia wycięcia drzewa. |

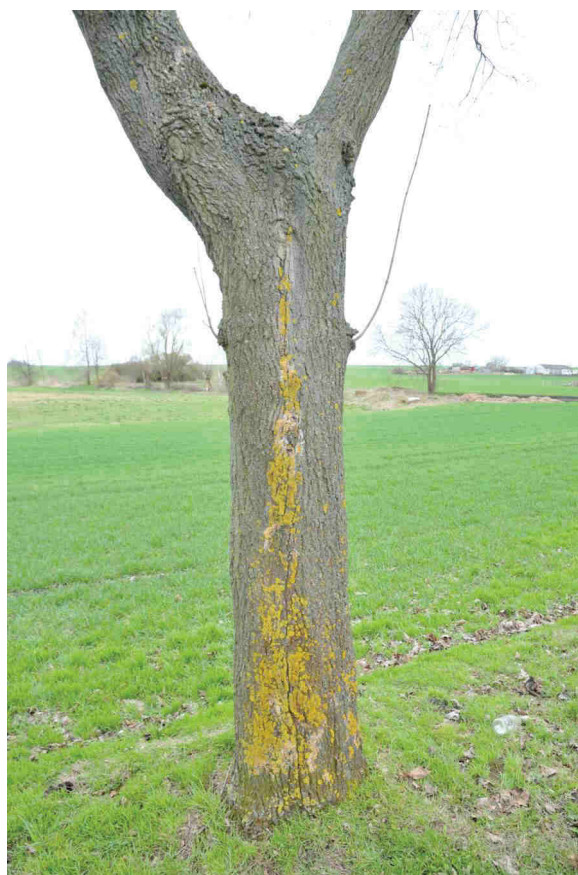
17. Klon zwyczajny - kilometraż 4+813

| Kilometraż | Gatunek | Obwód pnia na wys. 5 cm (cm) | Obwód pnia na wys. 130 cm (cm) | Wysokość (m) | Informacje i uwagi |
|---|--|---|---|---|--|
| 4+813 | Klon zwyczajny <i>(Acer platanoides)</i> | 175 | 140 | 12 | Stan zdrowotny - dostateczny. Pień rozwidlony na wys. 2,40 m, z widocznym, zarośniętym,ciągącym się od gruntu do rozwidlenia pęknięciem (prawd. mrozowym) świadczącym o zgniliznie w drewnie. Próchniejące dziuple w miejscach po odciętych gałęziach. Brak gniazd ptasich. Korona z niewielką ilością posuszu - do pielęgnacji. Od strony N na drzewie dość dobrze rozwinięta (zwłaszcza wzdłuż opisanego pęknięcia) plecha porostu - złotorost ścienny (Xanthoria parietina). |

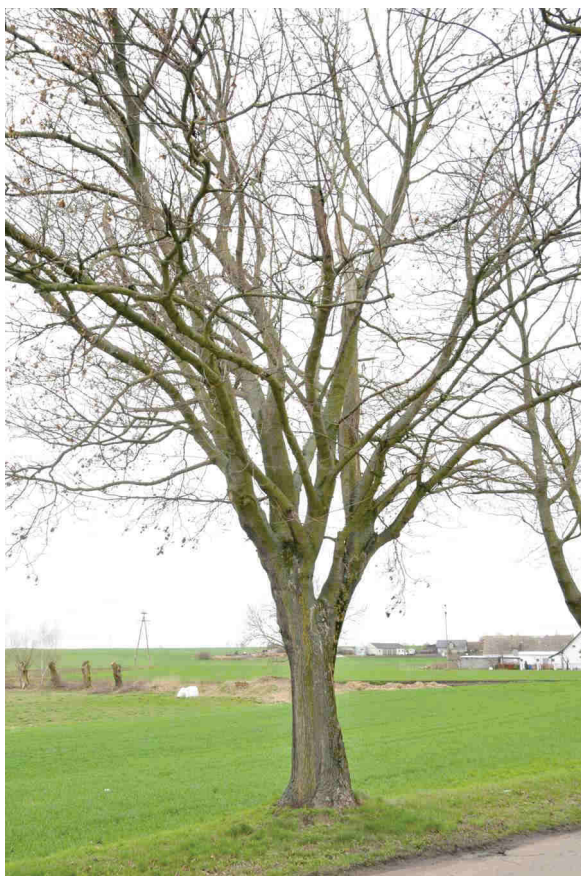
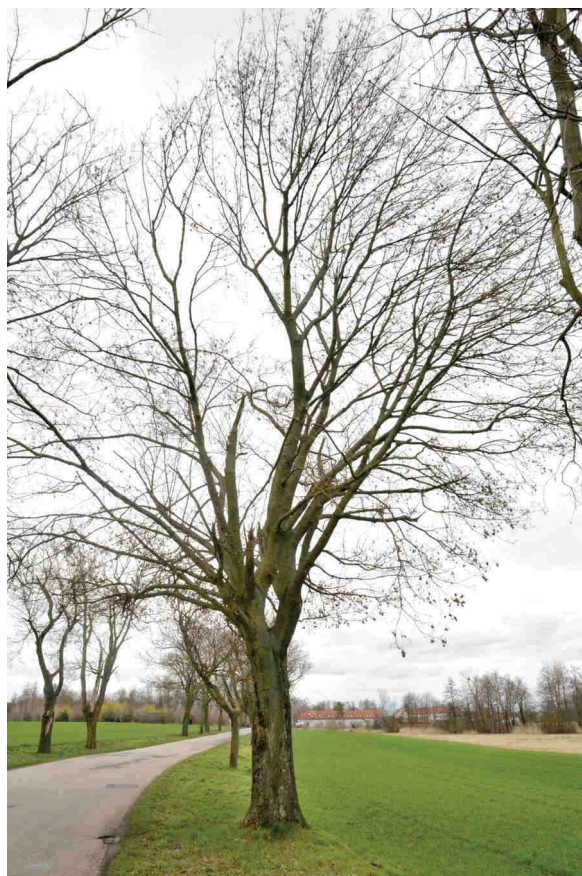
18. Klon zwyczajny - kilometraż 4+823

| Kilometraż | Gatunek | Obwód pnia na wys. 5 cm (cm) | Obwód pnia na wys. 130 cm (cm) | Wysokość (m) | Informacje i uwagi |
|---|--|---|---|---|--|
| 4+823 | Klon zwyczajny <i>(Acer platanoides)</i> | 288 | 224 | 13 | Duży, rozłożysty klon o dobrym stanie zdrowotnym. Pień rozwidlony na wys. 2,50 m. Martwica (zabitka) przy nabiegach korzeniowych świadcząca o obecności zgnilizny. Od W próchniejąca dziupla w bliźnie po gałęzi. Korona nieco uszkodzona od silnych wiatrów z niewielką ilością posuszu - do pielęgnacji. Brak gniazd ptasich. Plecha porostu - złotorost ścienny (Xanthoria parietina) w początkowym stadium zasiedlania drzewa. |

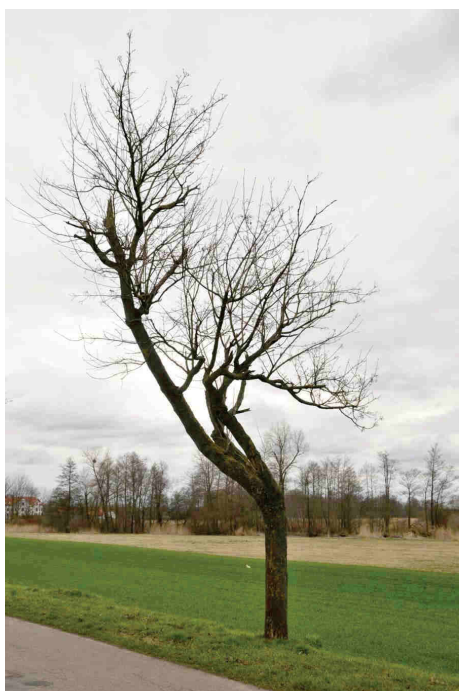
19. Klon zwyczajny - kilometraż 4+840

| Kilometraż | Gatunek | Obwód pnia na wys. 5 cm (cm) | Obwód pnia na wys. 130 cm (cm) | Wysokość (m) | Informacje i uwagi |
|---|--|---|---|---|--|
| 4+840 | Klon zwyczajny <i>(Acer platanoides)</i> | 121 | 105 | 7 | Stan zdrowotny drzewa - zły. Pień rozwidla się na wys. 2,35 m. Na pniu widoczne zarośnięte i niezarośnięte martwice (zabitki), także na gałęziach, które świadczą o obecności zgnilizny w drewnie. Brak gniazd ptasich. W pniu od strony SW, na wysokości rozwidlenia wypróchniała dziupla. Korona niewielka, uszkodzona z posuszem. Duży konar od strony SE odłamany - widoczna zgnilizna w bliźnie. Na drzewie dość dobrze rozwinięta (zwłaszcza w koronie pow. rozwidlenia) plecha porostu - złotorost ścienny (Xanthoria parietina). Sugestia wycięcia drzewa. |

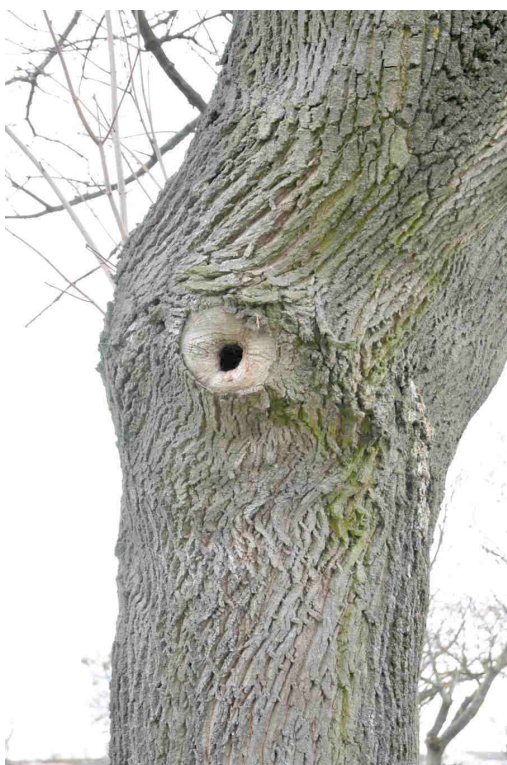
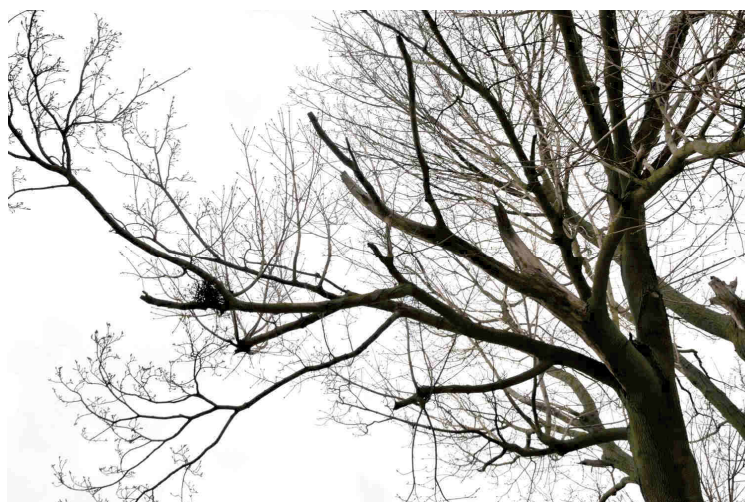
20. Klon zwyczajny - kilometraż 4+876

| Kilometraż | Gatunek | Obwód pnia na wys. 5 cm (cm) | Obwód pnia na wys. 130 cm (cm) | Wysokość (m) | Informacje i uwagi |
|---|--|---|---|---|--|
| 4+876 | Klon zwyczajny <i>(Acer platanoides)</i> | 251 | 220 | 12 | Stan zdrowotny drzewa - dobry. Pień, z lekkim skrętem włókien, rozwidlony na wys. 2,40 m, korona duża, rozwinięta z niewielką ilością posuszu - do pielęgnacji. Na odległej końcówce gałęzi na E od pnia stare gniazdo najprawdopodobniej szczygła (<i>Carduelis carduelis</i>) na wys. 6-7 m. W koronie od strony E blizna po dużym odłamanym konarze, także w tej części korony niewielka dziupla. |

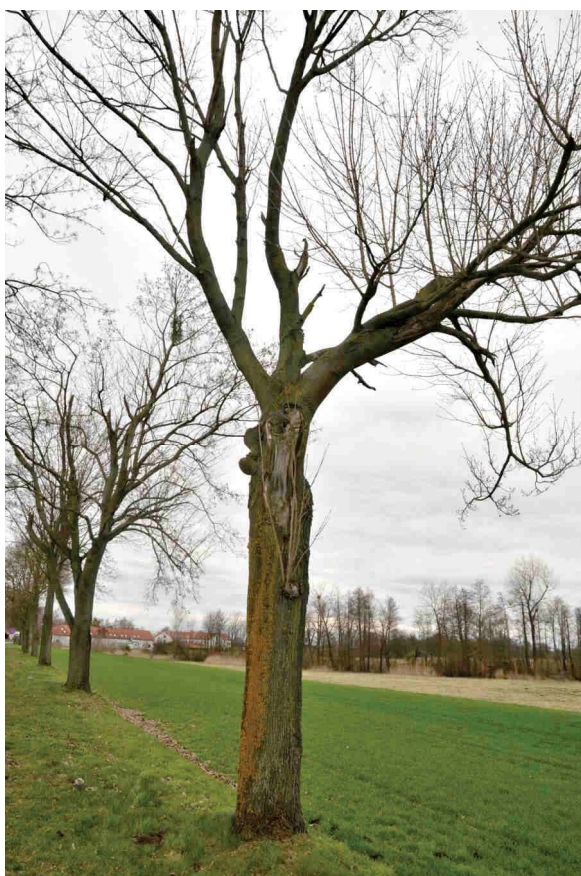
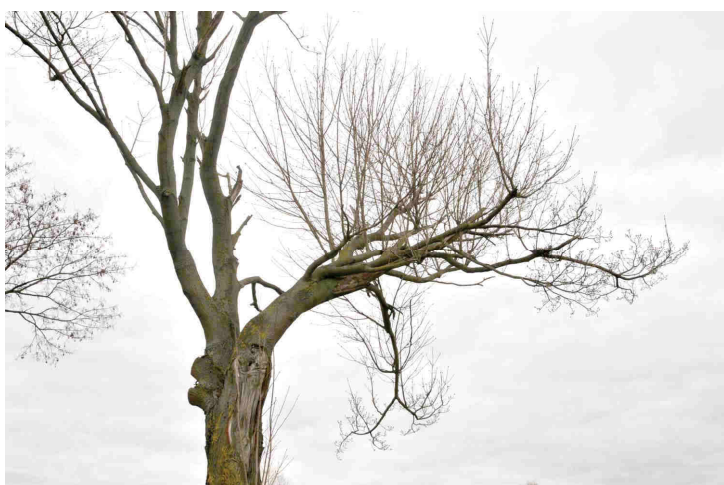
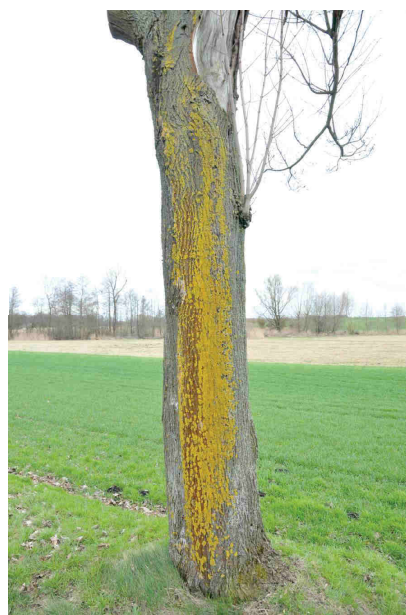
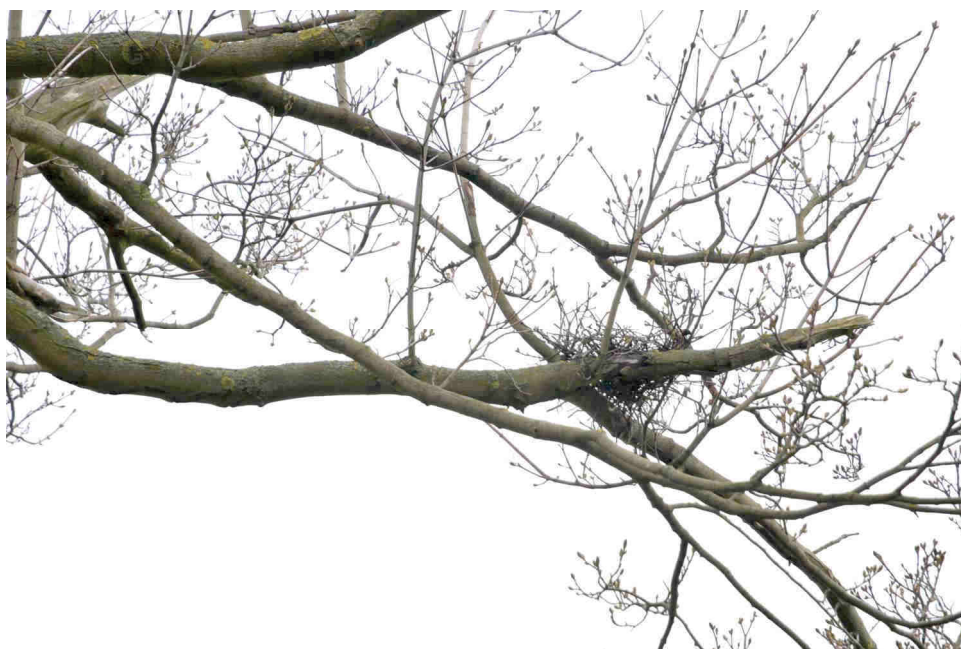
21. Klon zwyczajny - kilometraż 4+893

| Kilometraż | Gatunek | Obwód pnia na wys. 5 cm (cm) | Obwód pnia na wys. 130 cm (cm) | Wysokość (m) | Informacje i uwagi |
|---|--|---|---|---|---|
| 4+893 | Klon zwyczajny <i>(Acer platanoides)</i> | 242 | 216 | 12 | Stan zdrowotny zły. Pień rozwidlony na wys. 4,5 - 5 m. Od E na pniu wielka blizna po odłamany konarze. W koronie widoczny posusz i uszkodzenia spowodowane przez wiatry. Na pniu i konarach dziuple oraz martwice (zabitki). Gniazdo gołębia - grzywacza (<i>Columba palumbus</i>) bądź sierpówki (<i>Streptopelia decaocto</i>) na wys. 6-7 m zlokalizowane na zachodnim konarze. Na N stronie pnia dobrze rozwinięta plecha porostu - złotorost ścienny (<i>Xanthoria parietina</i>). Ze względów bezpieczeństwa sugestia wycięcia drzewa. |

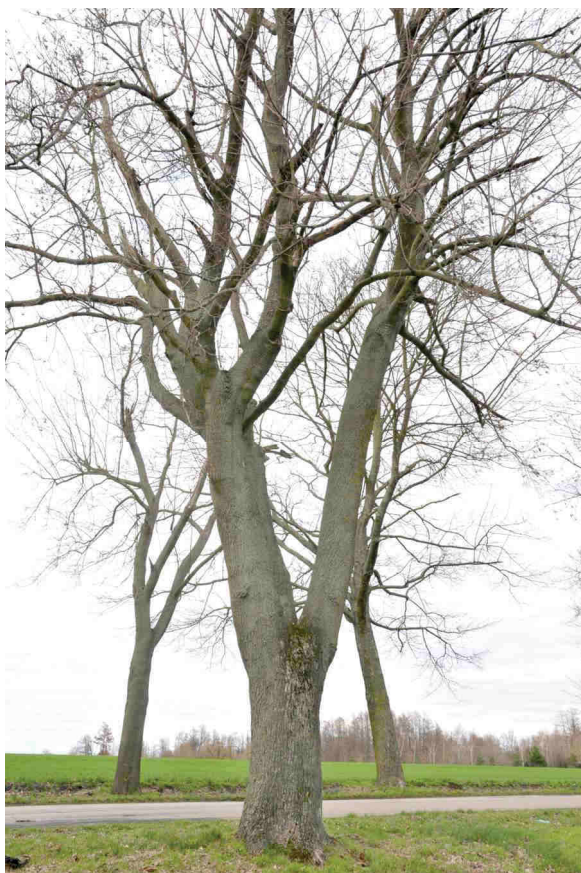
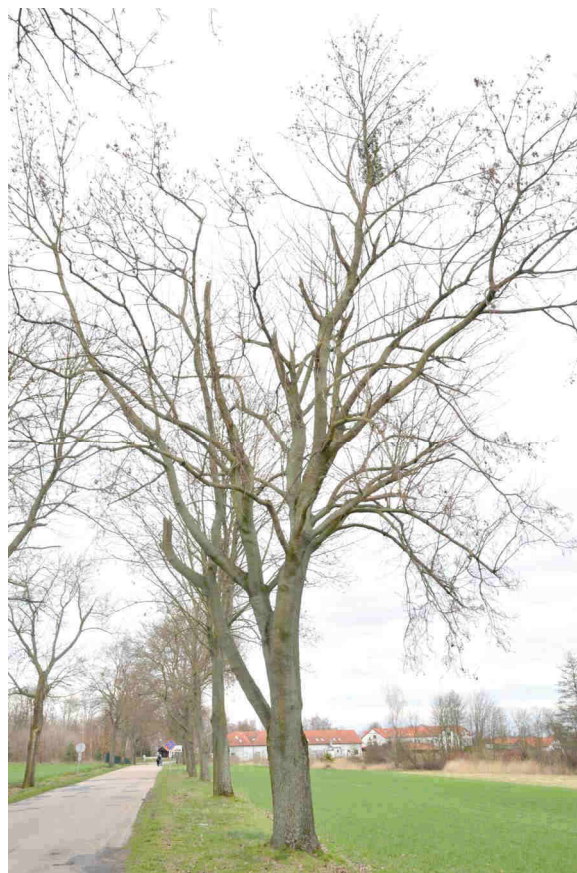
22. Klon zwyczajny - kilometraż 4+912

| Kilometraż | Gatunek | Obwód pnia na wys. 5 cm (cm) | Obwód pnia na wys. 130 cm (cm) | Wysokość (m) | Informacje i uwagi |
|---|--|---|---|---|---|
| 4+912 | Klon zwyczajny <i>(Acer platanoides)</i> | 277 | 234 | 12 | Stan zdrowotny dość dobry. Potężny pień rozwidla się na wys. 2,2 m. W koronie widoczne uszkodzenia po silnych wiatrach, posusz oraz stwierdzone 2 egz. jemioly (<i>Viscum album</i>). Brak dziupli oraz gniazd ptasich. Drzewo do pielęgnacji. |

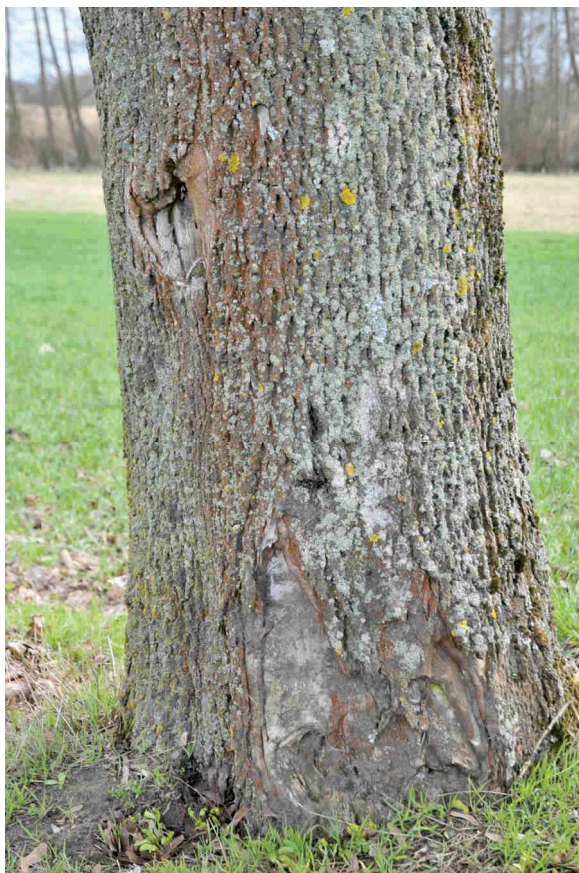
25. Klon zwyczajny - kilometraż 4+961

| Kilometraż | Gatunek | Obwód pnia na wys. 5 cm (cm) | Obwód pnia na wys. 130 cm (cm) | Wysokość (m) | Informacje i uwagi |
|---|--|---|---|---|---|
| 4+961 | Klon zwyczajny <i>(Acer platanoides)</i> | 191 | 150 | 12 | Stan zdrowotny dostateczny. W koronie widoczne uszkodzenia po silnych wiatrach oraz niewielka ilość posuszu. Na pniu blizny po odciętych gałęziach - zarośnięte i zarastające. Przy odziomku martwice (zabitki), które świadczą o zgniliźnie w drewnie. Całe drzewo pochylone w kierunku E. Na gałęzi w kierunku N-E od pnia na wys. ok. 8 m gniazdo gołębia - sierpówki (<i>Streptopelia decaocto</i>). Brak dziupli. Plecha porostu - złotorost ścienny (<i>Xanthoria parietina</i>) w początkowym stadium zasiedlania drzewa. Drzewo do pielęgnacji. |

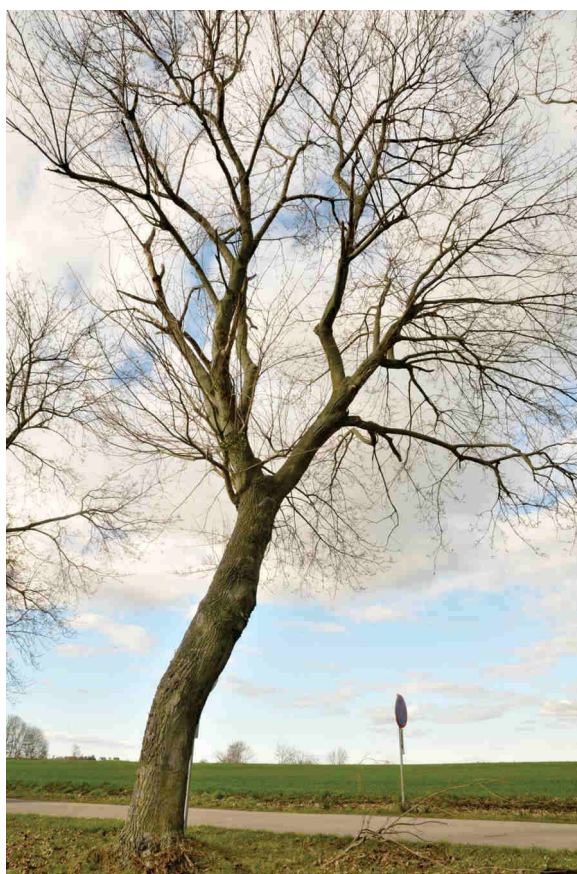
26. Klon zwyczajny - kilometraż 4+971

| Kilometraż | Gatunek | Obwód pnia na wys. 5 cm (cm) | Obwód pnia na wys. 130 cm (cm) | Wysokość (m) | Informacje i uwagi |
|---|--|---|---|---|---|
| 4+971 | Klon zwyczajny (<i>Acer platanoides</i>) | 227 | 184 | 12 | Stan zdrowotny dość dobry. Drzewo wyraźnie pochylone w kierunku E. Na pniu widoczne pozarastane blizny po odciętych gałęziach. Korona nosi ślady uszkodzeń od silnych wiatrów oraz występuje w niej posusz. Widoczna jemioła (<i>Viscum album</i>) - 1 egz. Brak dziupli oraz gniazd ptasich. Plecha porostu - złotorost ścienny (<i>Xanthoria parietina</i>) w początkowym stadium zasiedlania. Drzewo do pielęgnacji. |

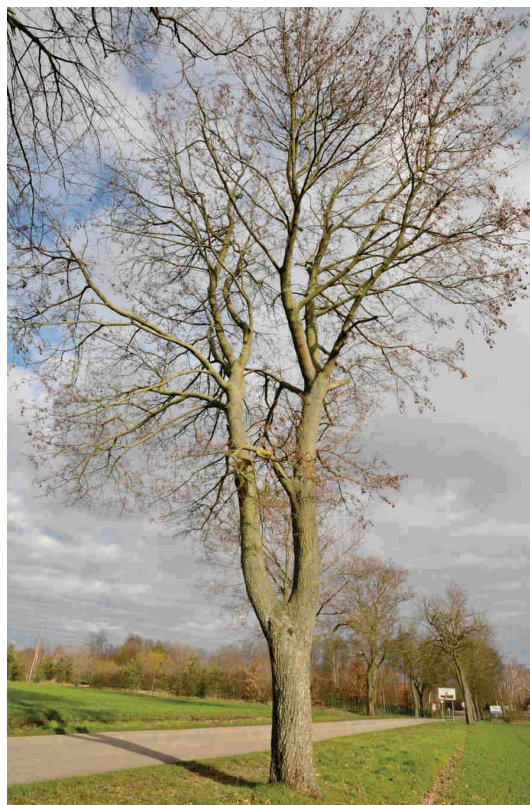
27. Klon zwyczajny - kilometraż 4+982

| Kilometraż | Gatunek | Obwód pnia na wys. 5 cm (cm) | Obwód pnia na wys. 130 cm (cm) | Wysokość (m) | Informacje i uwagi |
|---|--|---|---|---|---|
| 4+982 | Klon zwyczajny (<i>Acer platanoides</i>) | 225 | 180 | 12 | Stan zdrowotny dobry. Pień rozwidlony na wys. 2,5 m. Poniżej rozwidlenia, od strony E duża blizna po odciętym konarze. W koronie niewielkie ilości posuszu. Plecha porostu - złotorost ścienny (<i>Xanthoria parietina</i>) w początkowym stadium zasiedlania. Drzewo do pielęgnacji. |

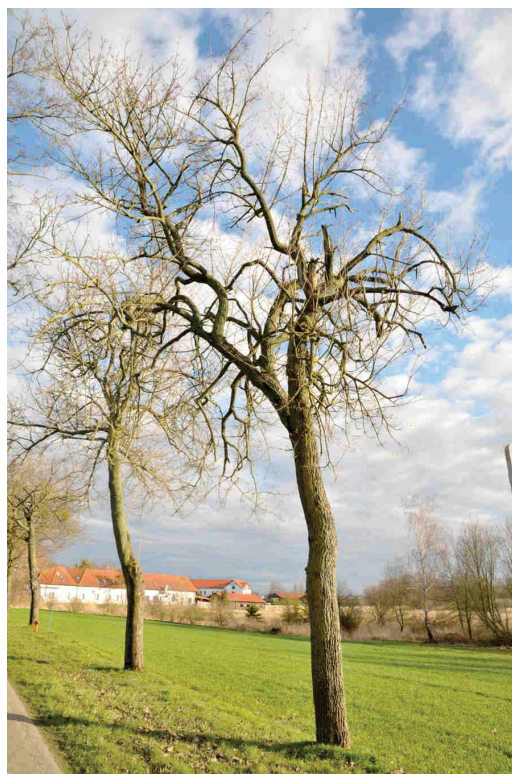
28. Klon zwyczajny - kilometraż 5+032

| Kilometraż | Gatunek | Obwód pnia na wys. 5 cm (cm) | Obwód pnia na wys. 130 cm (cm) | Wysokość (m) | Informacje i uwagi |
|---|--|---|---|---|---|
| 5+032 | Klon zwyczajny (<i>Acer platanoides</i>) | 150 | 134 | 11 | Stan zdrowotny dostateczny. Korona z wyraźnymi śladami uszkodzeń od silnych wiatrów z występującym posuszem. Brak dziupli oraz gniazd ptasich. Na pniu od strony N plecha porostu - złotorost ścienny (<i>Xanthoria parietina</i>) w początkowym stadium zasiedlania. Drzewo do pielęgnacji. |
