INWENTARYZACJA DRZEW

wzdłuż planowanej drogi dla rowerów

dotyczy pasa drogowego w ciągu drogi powiatowej nr 2335C Gąsawa - Bożejewice na odcinku Gąsawa - Biskupin

Kwiecień 2023 r.

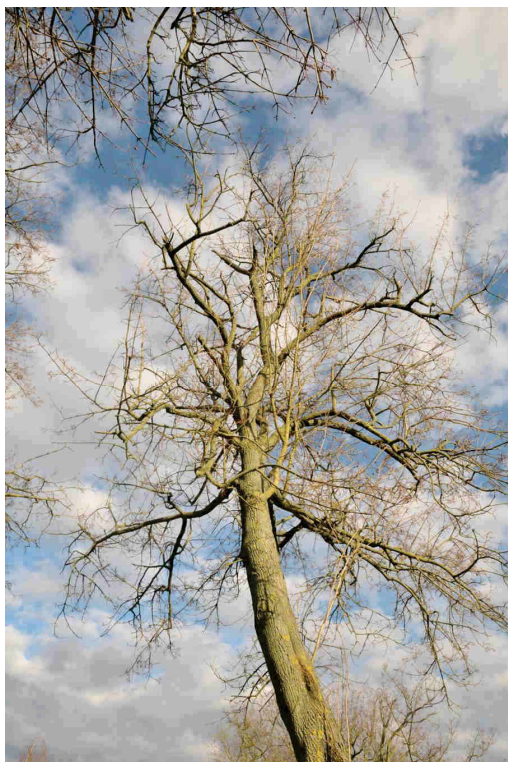
29. Klon zwyczajny - kilometraż 5+041

| Kilometraż | Gatunek | Obwód pnia na wys. 5 cm (cm) | Obwód pnia na wys. 130 cm (cm) | Wysokość (m) | Informacje i uwagi |
|---|--|---|---|---|---|
| 5+041 | Klon zwyczajny (<i>Acer platanoides</i>) | 164 | 137 | 12 | Stan zdrowotny zły ze względu m.in. na występujące w połowie wysokości pnia, długie na powyżej 1 m pęknięcie ze zgnilizną (od strony W). Pień posiada blizny po odciętych gałęziach i wadę budowy (na wys. 2 m) w formie skrętu włókien. Dodatkowo widoczne są zarośnięte mniejsze pęknięcia, które świadczą o zgniliznie w drewnie. Korona z posuszem. Brak gniazd ptasich oraz dziupli. Drzewo pochylone w kierunku E z plechą porostu - złotorost ścienny (<i>Xanthoria parietina</i>) w początkowym stadium zasiedlania. Ze względów bezpieczeństwa sugestia wycięcia drzewa. |

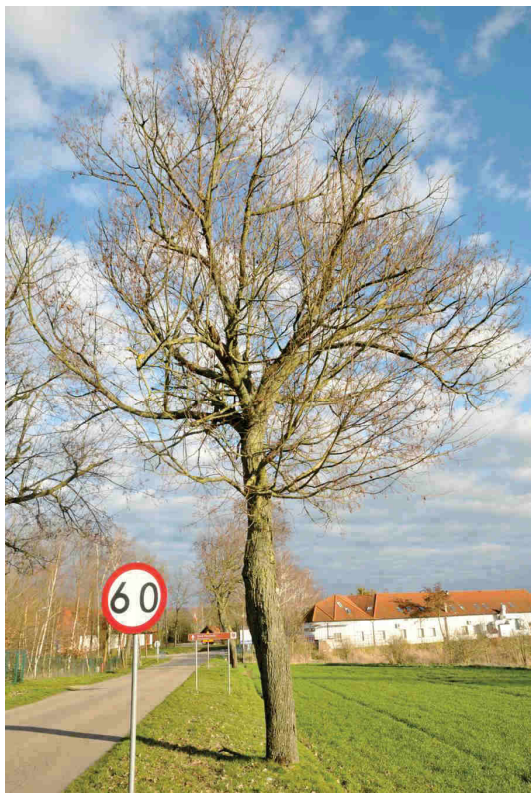
31. Klon zwyczajny - kilometraż 5+080

| Kilometraż | Gatunek | Obwód pnia na wys. 5 cm (cm) | Obwód pnia na wys. 130 cm (cm) | Wysokość (m) | Informacje i uwagi |
|---|--|---|---|---|---|
| 5+080 | Klon zwyczajny <i>(Acer platanoides)</i> | 192 | 170 | 12 | Stan zdrowotny zły. Korona dość regularna z posuszem. Na pniu oprócz widocznych blizn po odciętych gałęziach od strony E znajduje się duża próchniejąca dziupla na wys. 2,6 m. Również od strony E na pniu, oprócz wspomnianej dziupli ze zgnilizną, na odcinku od 1 do 3 m występuje wyraźna deformacja (wada budowy) ze skrętem włókien i zgrubieniem. Brak gniazd ptasich. Plecha porostu - złotorost ścienny (<i>Xanthoria parietina</i>) w początkowym stadium zasiedlania. Ze względów bezpieczeństwa sugestia wycięcia drzewa. |

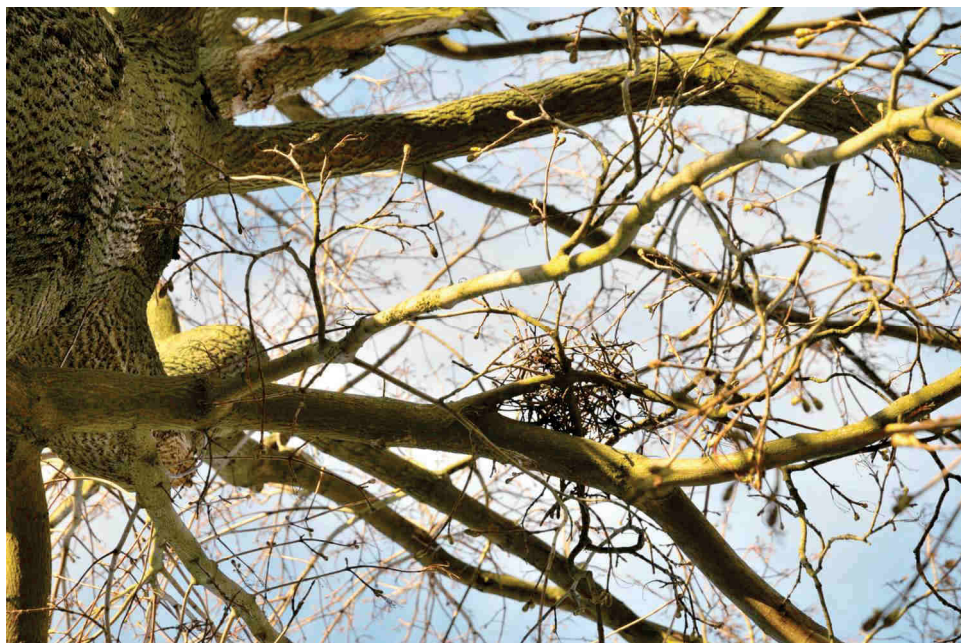
33. Klon zwyczajny - kilometraż 5+129

| Kilometraż | Gatunek | Obwód pnia na wys. 5 cm (cm) | Obwód pnia na wys. 130 cm (cm) | Wysokość (m) | Informacje i uwagi |
|---|--|---|---|---|---|
| 5+129 | Klon zwyczajny <i>(Acer platanoides)</i> | 212 | 170 | 14 | Stan zdrowotny dostateczny. Drzewo pochylone w kierunku E, natomiast korona, na której widać uszkodzenia od silnych wiatrów oraz posusz, ciąży w kierunku W. Na pniu blizny po gałęziach, zarastające i zarośnięte. Przy odziomku pnia od strony E martwica (zabítka o dł. 63 cm i szer. ok. 10 cm) ze zgnilizną oraz chodnikami owadziimi głębokimi. Resztki gniazda sierpówki (<i>Streptopelia decaocto</i>) na gałęzi blisko pnia na wys. 6 -7 m od strony E. Dziupli brak. Plecha porostu - złotorost ścienny (<i>Xanthoria parietina</i>) w początkowym stadium zasiedlania. Ze względów bezpieczeństwa sugestia wycięcia drzewa. Zgniliznę w pniu (odziomku) zaleca się skontrolować przy pomocy sondy dendrologicznej celem określenia jej zasięgu. Na dzień kontroli, ze względu na rozmiary pnia, zaleca się pielęgnację drzewa. |

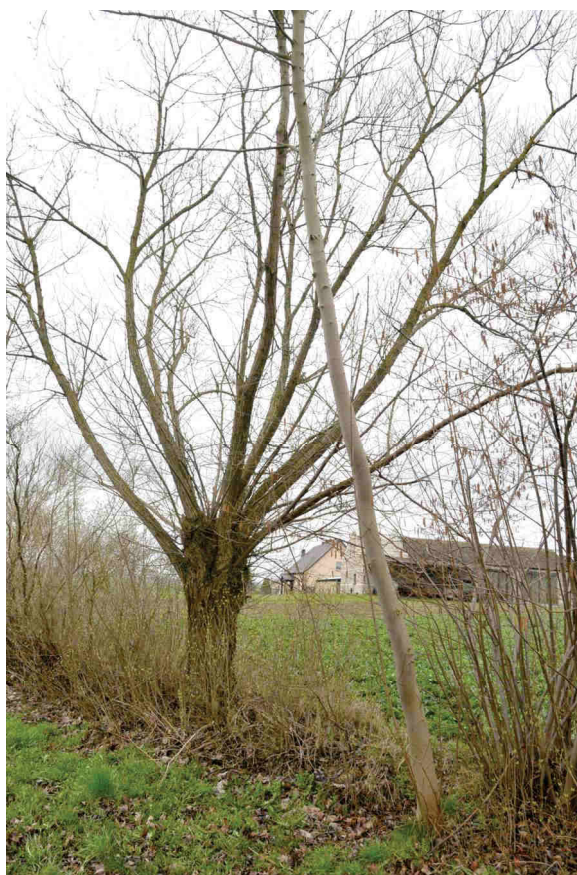
34. Klon zwyczajny - kilometraż 5+815 oraz wierzba krucha - kilometraż 5+819

| Kilometraż | Gatunek | Obwód pnia na wys. 5 cm (cm) | Obwód pnia na wys. 130 cm (cm) | Wysokość (m) | Informacje i uwagi |
|---|--|---|---|---|---|
| 5+815 | Klon zwyczajny <i>(Acer platanoides)</i> | 64 | 51 | 9 | Stan zdrowotny dość dobry. Drzewo pochylone w stronę drogi. Przy odziomku martwica (zabítka) ze zgnilizną, w wyższych partiach pnia kilka zarośniętych zabitek. Brak ptasich gniazd oraz dziupli. |
| 5+819 | Wierzba krucha <i>(Salix fragilis)</i> | 180 | 175 | 8 | Stan zdrowotny wierzby - dostateczny. Charakterystyczna, ogławiana przez lata korona. W pniu zgnilizna. Brak ptasich gniazd i dziupli. |

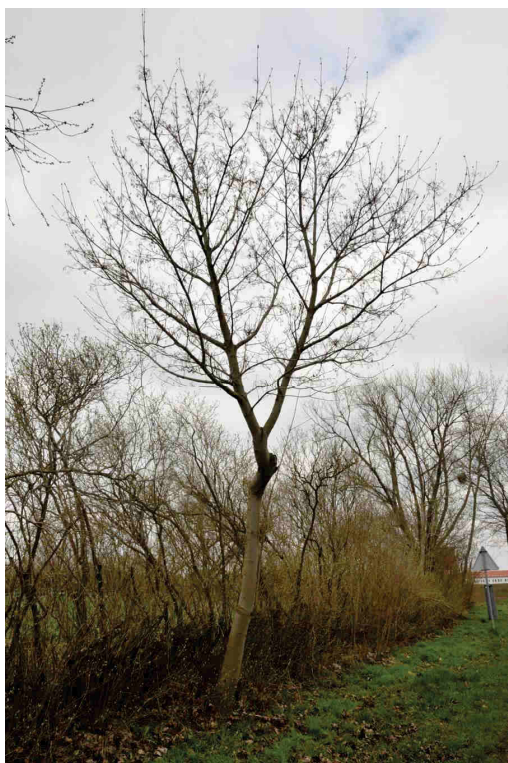
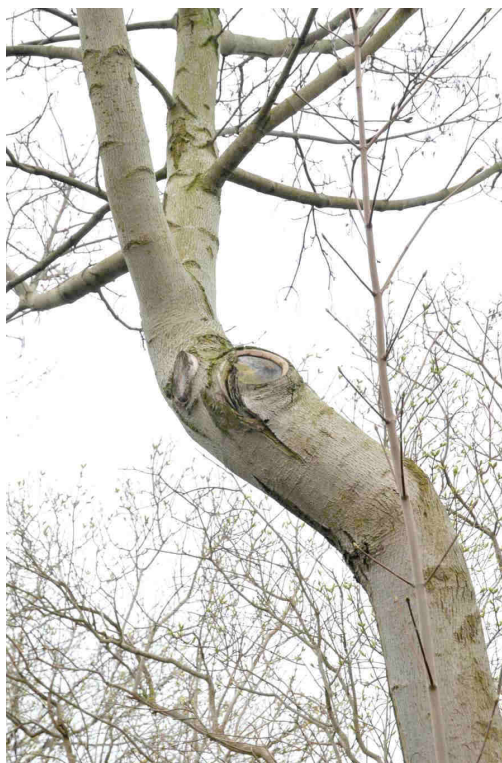
36. Klon zwyczajny - kilometr 5+835

| Kilometraż | Gatunek | Obwód pnia na wys. 5 cm (cm) | Obwód pnia na wys. 130 cm (cm) | Wysokość (m) | Informacje i uwagi |
|---|--|---|---|---|---|
| 5+835 | Klon zwyczajny <i>(Acer platanoides)</i> | 88 | 67 | 7 | Stan zdrowotny dostateczny. Na wys. ok. 3,5 m korona rozwidła się, nieco poniżej dwie duże blizny po odciętych gałęziach (w tym niezarośnięta) oraz zarastające pęknięcie. Na wspomnianej wysokości pień charakterystycznie kolankowo wygięty. Brak gniazd ptasich oraz dziupli. |

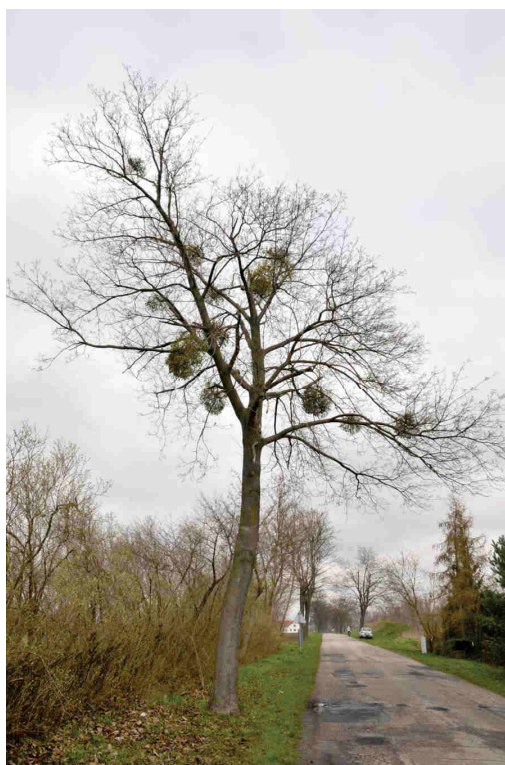
37. Klon zwyczajny - kilometr 5+849

| Kilometraż | Gatunek | Obwód pnia na wys. 5 cm (cm) | Obwód pnia na wys. 130 cm (cm) | Wysokość (m) | Informacje i uwagi |
|---|--|---|---|---|---|
| 5+849 | Klon zwyczajny <i>(Acer platanoides)</i> | 206 | 149 | 13 | Stan zdrowotny drzewa dobry. Na pniu zarośnięte blizny po odciętych gałęziach oraz niewielka martwica (zabitka) o szer. 5 cm przy odziomku. W koronie widoczne uszkodzenia po silnych wiatrach wraz z niewielką ilością posuszu oraz jemiolami (<i>Viscum album</i>) w ilości 13 egz. Brak gniazd ptasich i dziupli. Drzewo wymaga pielęgnacji. |

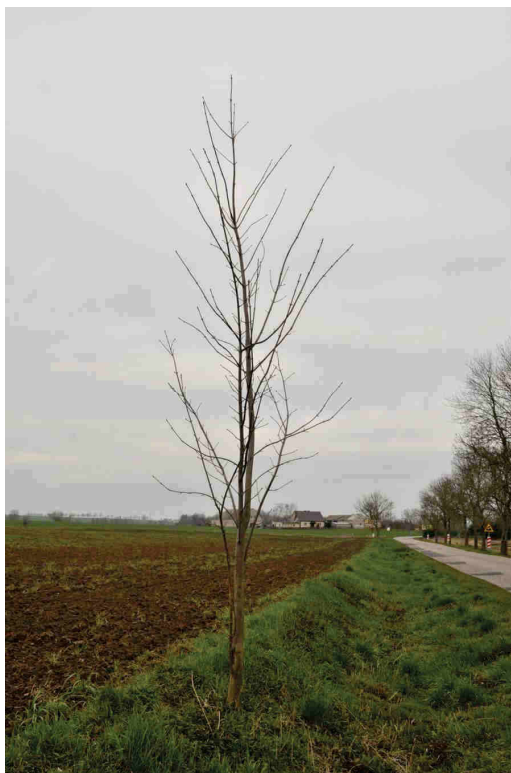
37. Klon zwyczajny - kilometraż 6+183

| Kilometraż | Gatunek | Obwód pnia na wys. 5 cm (cm) | Obwód pnia na wys. 130 cm (cm) | Wysokość (m) | Informacje i uwagi |
|---|--|---|---|---|---|
| 6+183 | Klon zwyczajny <i>(Acer platanoides)</i> | 32 | 20 | 4 | Młody klon, stan zdrowotny dobry. Na pniu zarastające martwice (zabitki). Brak gniazd ptasich a ze względu na wymiary również dziupli. |

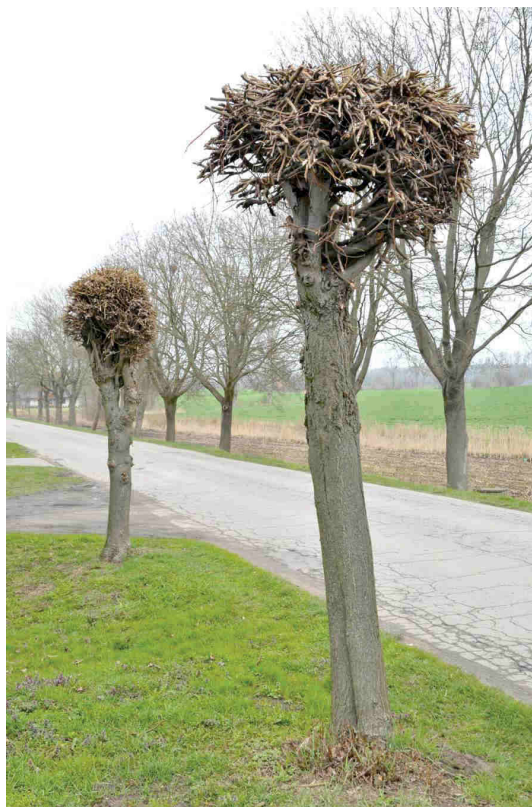
38. Lipy - kilometraże 6+563 oraz 6+569

| Kilometraż | Gatunek | Obwód pnia na wys. 5 cm (cm) | Obwód pnia na wys. 130 cm (cm) | Wysokość (m) | Informacje i uwagi |
|---|--|---|---|---|---|
| 6+563 | Lipa <i>(Tilia sp.)</i> | 105 | 79 | 3,5 | Ogławiana i formowana przez lata lipa (fakt ten utrudnia identyfikację gatunkową). Pień ze zgnilizną odziomkową, spłaszczony i zdeformowany. Stara i zarośnięta martwica (zabitka) ciągnąca się od poziomu gruntu do wys. ok. 1,6 m. Brak gniazd ptasich i dziupli. Stan zdrowotny zły. |
| 6+569 | Lipa <i>(Tilia sp.)</i> | 95 | 73 | 3,5 | Ogławiana i formowana przez lata lipa (fakt ten utrudnia identyfikację gatunkową). Pień zdeformowany z zarośniętym pęknięciem, martwica (zabitka) przy odziomku. Na wys. ok. 1,6 m w pniu widoczna zgnilizna. Brak gniazd ptasich i dziupli. Stan zdrowotny zły. |
