PRACOWNIA ARTYSTYCZNO
-KONSERWATORSKA
WOJCIECH KOZIOŁ
UL. RABIAŃSKĄ 24
87-100 TORUŃ
NIP 8791496070

STAN ZACHOWANIA WITRAŻY W W KOŚCIELE RZYMSKOKATOLICKI M PW. NAWIEDZENIA NMP W JASTRZĘBIU K/ BRODNICY ORAZ PROGRAM PRAC KONSERWATORSKICH.

Toruń, 27.01.2025 r.

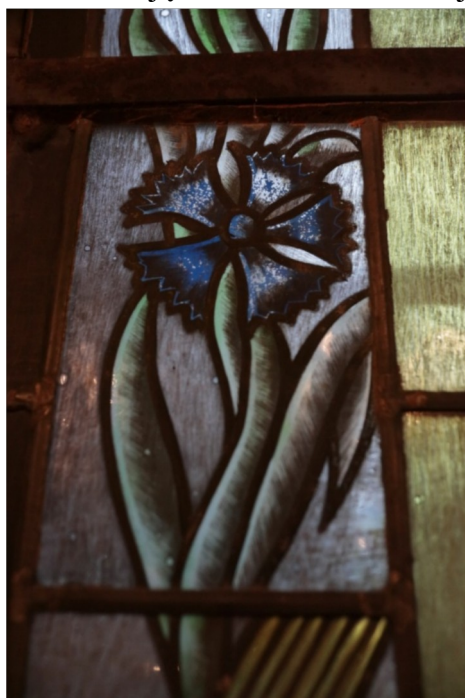
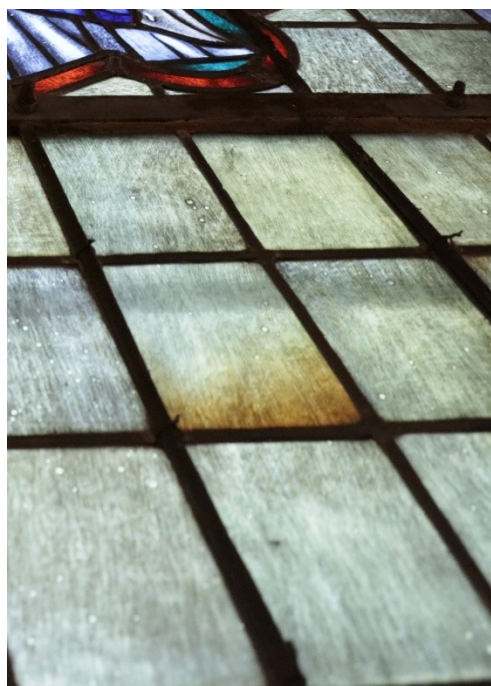
W niektórych partiach farba się pudruje, rdza z elementów stalowych pokryła powierzchnię szkła

Ołów po kilkudziesięciu latach stracił swoje właściwości mechaniczne, rozchodzi się i rwie, luty pękają. Wymaga wymiany. Ramy stalowe dobrze wykonane, są w stanie momentami

zaawansowanej korozji, kit szklarski pod płaskownikami jest kruchy i miejscami z ubytkami . Należy podjąć niezwłocznie prace konserwatorskie i zabezpieczające.

Jak już wspomniano witraże, jak i stolarkę stalową należy poddać pracom konserwatorskim. Witraże zostaną wymontowane, bez demontażu zewnętrznego oszklenia. Powierzchnia szkła zostanie poddana kąpielom w mydłach obojętnych (niejonowych), następnie kwatery witrażowe zostaną poddane oględzinom pod kątem wytrzymałości ołowiu i jego stanu. W miarę możliwości dokonane zostaną naprawy ołowiu oraz wzmocnienie lutów. Jeśli ołów wykáže słabe właściwości mechaniczne, zostanie wymieniony na taki sam profil. Powierzchnia szkła zostanie oczyszczona, ubytki uzupełnione, warstwa malarska uzupełniona. Powierzchnia szkła zostanie zabezpieczona żywicą syntetyczną, odwracalną, paraloidem B-72 przed wpływem czynników atmosferycznych. Zewnętrzne tafle szkła zostaną usunięte i elementy stalowe zostaną oczyszczone i zabezpieczone przed korozją oraz pomalowane farbą ochronną. W celu uniknięcia korodowania stalowych wiatrownic i wzmocnieniu powierzchni witraży przed ciśnieniami między wnetrzem i zewnątrz kościoła oraz wiatrami zostaną zamontowane wiatrownice mosiężne o przekroju prostokątnym 4/7 mm, przylutowane do siatki ołowianej. Po zamontowaniu witraży zamontowana zostanie siatka stalowa dla zabezpieczenia powierzchni witraży przed urazami mechanicznymi.

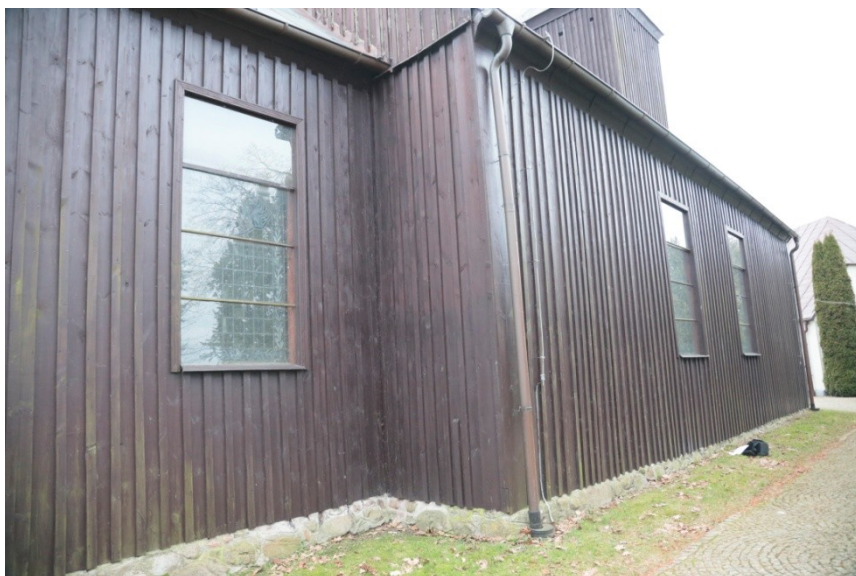
Należy stwierdzić, że witraże wraz z armaturą stalową wymagają niezwłocznej interwencji konserwatorskiej, która zapewni dobry stan obu tych elementów na dziesięciolecie. Zewnętrzne tafle szkła mające zabezpieczać witraże i stanowić termoizolację kościoła w praktyce są bezużyteczne. Kościół drewniany o stosunkowo cienkich ścianach nie jest dobrym izolatorem. Według oceny księdza proboszcza latem jest wewnątrz gorąco, zimą zimno bez względu na oszklenia okien; ciepło przenika przez ściany. A same tafle naruszają oryginalny charakter architektury drewnianej. W związku z tym należałoby usunąć tafle szkła a witraże zabezpieczyć mało ingerującymi w architekturę siatkami stalowymi.

Widok okien od zewnątrz.
