PROGRAM FUNKCJONALNO-UŻYTKOWY

Zabezpieczenie zabytkowych ruin kościoła pw. Św. Mikołaja w Trzęsaczu

działka: 284/4
obręb: Trzęsacz
jednostka ewidencyjna :gmina Rewal
gmina: Rewal
powiat: gryficki
województwo: zachodniopomorskie

LUTY 2024

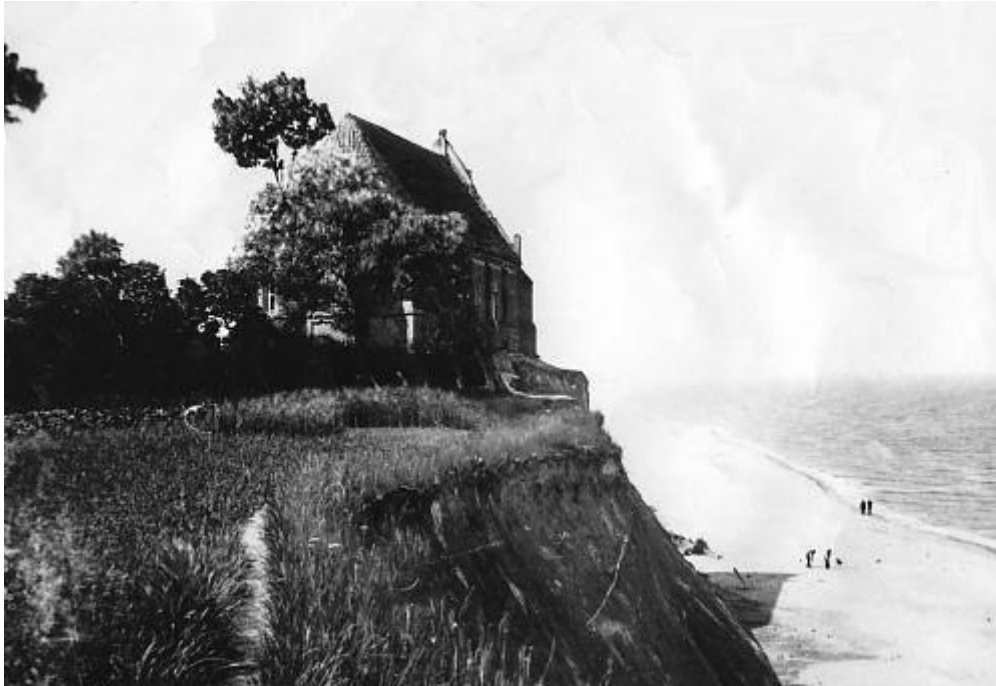
odległość ta wynosiła tylko 58 metrów. 2 sierpnia 1874 r. odprawiono ostatnią pożegnalną mszę w Kościele na klifie. Niecałe 30 lat później pierwsza część zabytkowego budynku osunęła się do morza. Obecnie jedynie istnieje południowo- wschodnia ściana kościoła stanowiąca trwałą ruinę.

Zakresem opracowania objęta jest istniejąca południowo-wschodnia ściana kościoła stanowiąca trwałą ruinę.

Ruina kościoła w Trzęsaczu zachowana jest dosyć dobrze. Brak jest wyraźnych wysoleń, czy przebarwień cegły wywołanych zmianami starzeniowymi. Dużo gorzej jest zachowana spoina – zgodnie jednak z zasadą konserwatorską ona pierwsza zaczęła ulegać destrukcji chroniąc materiał ceramiczny. Wiele spoin jest wykruszonych całkowicie, wiele jest spękanych. Są miejsca, gdzie widać niemal luźno „zawieszane” cegły, zwłaszcza w miejscach koronujących mur – przy parapetach okiennych oraz w zwieńczeniu ruiny. Boczne zakończenia obiektu, które stanowią jakby „urwany” fragment kościoła mają utracone w połowie cegły, co powoduje że materiał jest bardzo chłonny i nieodporny na wszelkie

zanieczyszczenia i kumulację szkodliwych substancji z deszczu czy śniegu. Widoczne są również zielonkawe naloty na cegle i spoinie mchów, glonów i porostów. Wywołują one wżery w cegle i powodują ich szybszą destrukcję. Są miejsca, gdzie cegła jest niemal zupełnie czysta i prawie świeci swoją czerwono-pomarańczową barwą, ale są także miejsca, gdzie silnie skumulował się nalot atmosferyczny w postaci czarnych, smolistych, zwartych skupisk na cegle. Niektóre z nich, chociaż w małej ilości, posiadają jeszcze naloty gipsu – warstwy są wtedy grubsze niż samego nalotu atmosferycznego, gdyż pod nim niewidoczny jest jeszcze nalot soli gipsowych.

Inny problem stanowi roślinność porastająca miejsca głównie występów muru ale i niekiedy miejsca w pionowych partiach cegieł. Korzenie powodują rozsadzanie i poluzowanie materiału ceramicznego, wypadanie spoiny a z czasem i cegły.

Kamień granitowy stanowiący fundament kościoła zachowany jest w dobrym stanie. Miejscami pokryty czarnym nalotem atmosferycznym. miejscami zielonym nalotem glonów zachował się lepiej ze względu na swoją naturalną większą odporność przysługującą skalom wylewnym. Spomiędzy granitu powykruszana jest duża ilość spoin.

Źle zachowany jest górny fragment muru – widoczne są silne spękania, wykruszenia i ogólnie bardzo zły stan zachowania cegły. Dzieje się tak ze względu na to, że zwieńczenie przyjmuje największą ilość szkodliwych substancji podczas opadów atmosferycznych oraz w okresie zimowym z zalegającego, powoli topniejącego i oddającego zanieczyszczenia śniegu. Spoiny w tym fragmencie muru wykruszyły się niemal całkowicie. Należy zwrócić uwagę podczas prac konserwatorskich na właściwe i szczególne zabezpieczenie korony muru.

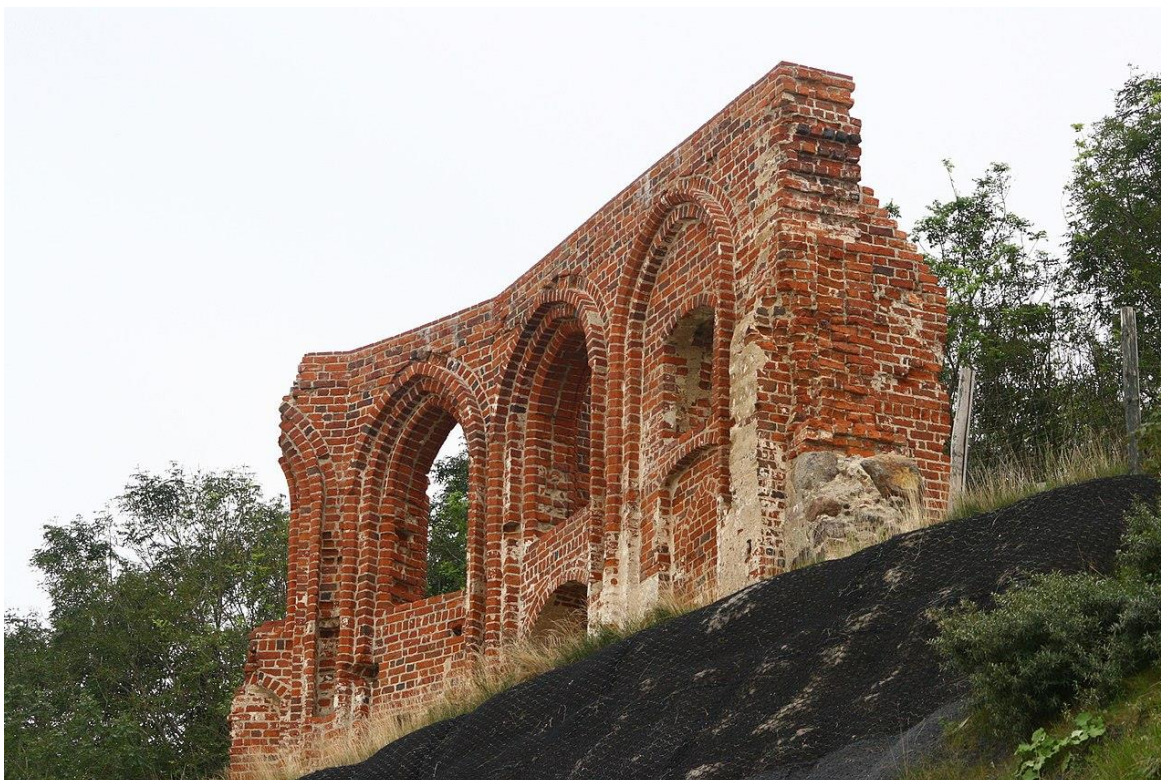
Miejscami w całym obiekcie widoczne są także dość duże szczeliny, powstałe prawdopodobnie na skutek „rozchodzenia się” muru przed jego zabezpieczeniem. Widoczne są w pionowych partiach ścian oraz w partii okien ostrołukowych. W tej chwili nie stanowi to zagrożenia dla obiektu, należy jednak wypełnić je odpowiednio dobranym materiałem tak, aby nie dostawała się tam woda, a co za tym idzie zasolenie i niszczenie materiału zabytkowego.

1. Czarne nieusuwalne naloty na ceglach będące nalotami gipsu należy zmiękczyć 10% kwaśnym węglanem amonu w okładzie i dopiero przeprowadzić oczyszczanie gorącą wodą pod ciśnieniem. Po okładach z węgla należy nałożyć okłady z ligniny z wodą demineralizowaną do wyschnięcia
2. Czarne trudności usuwalne naloty na granicy można przepiaskować drobnoziarnistym piaskiem szklarskim. Należy uważać na słabą zaprawę wapienną scalającą granit. Zabieg piaskowania powinien wykonywać wyszkolony operator piaskarki.
3. Zaprawy luźne, kruszące się i wypadające należy usunąć i zastąpić je zaprawami trasowymi w kolorze piaskowym Tubag Trass-Kalk Fugensaniermörtel. Należy dobrać fugę dokładnie do materiału zabytkowego – faktura, kolor, uziarnienie.

4. Głębokie szczeliny w murze należy wypełnić materiałem Tubag Trass kalk Verpressmortel – trasowe-wapienną zaprawą iniekcyjną. Nawierzchniowo należy zakryć uzupełnienie spoiną Tubag trass kalk fugensaniermortel.

5. Trzy górne rzędy cegieł korony muru należy przemurować na zaprawę trasową Werkstein-und Verlegenmortel special. Podobnie parapety otworów okiennych – przemurowanie powinno nastąpić przynajmniej na dwóch warstwach cegieł.

6. W przypadku braku spoin (wykruszenie) należy wszystkie miejsca uzupełnić zaprawą trasową Tubag Trass kalk fugensaniermortel w kolorze piaskowym. Należy dobrać faktury, kolor, uziarnienie do materiału zabytkowego.

7. Wszystkie korony murów, tam gdzie może gromadzić się śnieg (zwieńczenie obiektu oraz parapety okienne), należy zabezpieczyć materiałem Tubag Dichtschlamme Flex 1K. Na warstwy szlamu należy nałożyć warstwę cegieł mrozoodpornych, klinkierowych na zaprawę Tubag Werkstein und Verlegenmortel special. Należy powtórzyć nierówności zwieńczenia murów w celu zachowania charakteru ruiny. Cegłę klinkierową należy dobrać do oczyszczonej cegły obiektu. Górną powierzchnię muru należy pokryć darnią trawiastą układaną bezpośrednio na nowej cegle. Warstwa taka okazała się stosunkowo trwała, estetyczna dla ruin, tania. Powłoka jest elastyczna i ma dobre właściwości izolacyjne. Temat należy przeanalizować komisyjnie podczas prac przy konserwacji murów (korona może okazać się w tym wypadku za wąska do utrzymania warstwy biologicznej).
