Projekt budowlano-wykonawczy

**Remont budynku mieszkalnego nr 18 w Dębrzniku
wraz z pracami towarzyszącymi**

Obiekt : Budynek mieszkalny wielorodzinny, szambo

Data opracowania: 22.06.2023

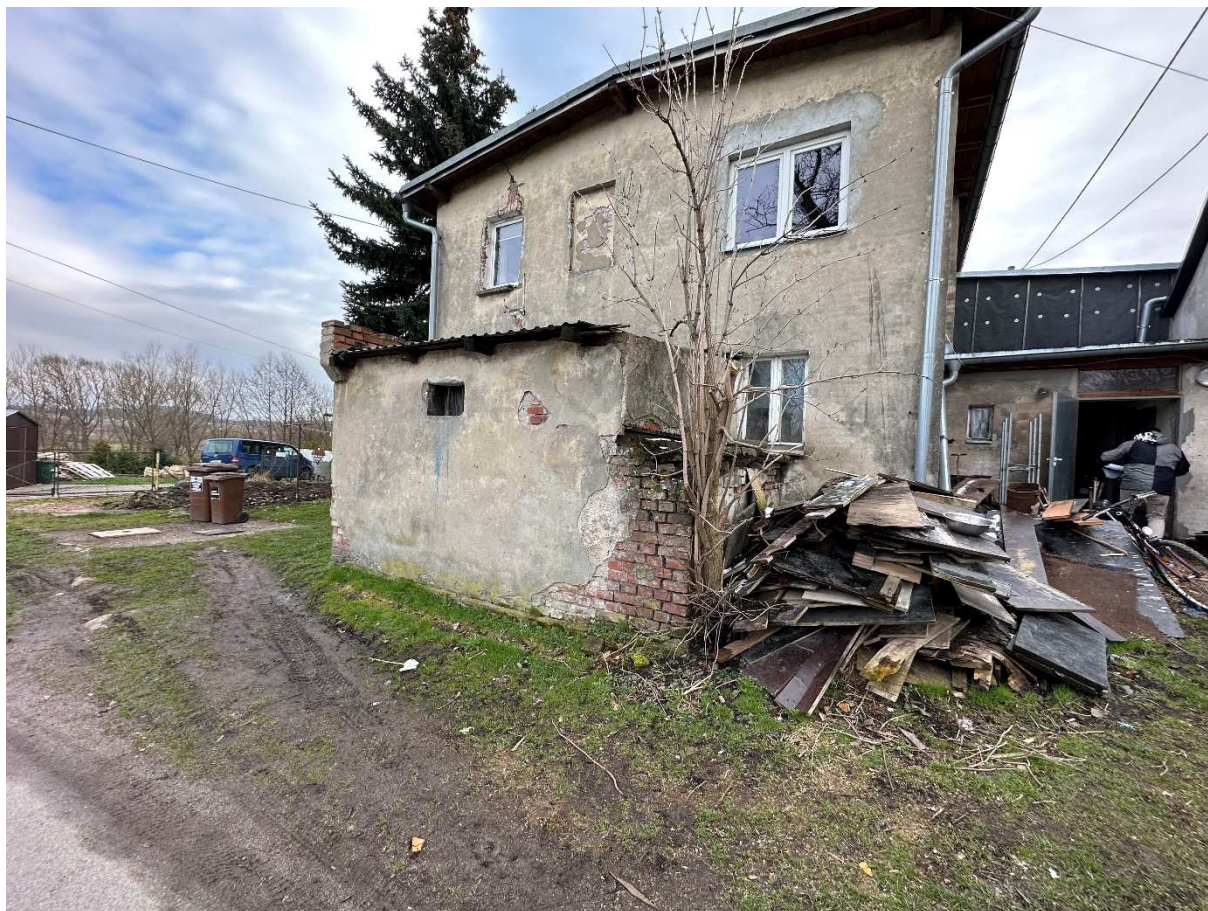
Fot. 1 Widok elewacji północno- wschodniej z pomieszczeniem gosp. do rozbiórki

Murowane z cegły ceramicznej pełnej , otynkowane tynkiem cementowo wapiennym. Liczne ubytki i spękania tynków . Od strony elewacji północnej i wschodniej widoczne spękania konstrukcyjne w rejonie narożnika budynku.

Przybudówka przeznaczona do rozbiórki – pom. gospodarcze

Obiekt zlokalizowany przy północnej elewacji , nie powiązany konstrukcyjnie z budynkiem. Ściany murowane z cegły ceramicznej w **złym** stanie technicznym . Cegła konstrukcyjna z licznymi ubytkami oraz silnie zmurszała. Pokrycie dachu papą na pełnym deskowaniu wspartym na konstrukcji drewnianej. Konstrukcja dachu oraz pokrycia w **złym** stanie technicznym nadająca się do rozbiórki z uwagi na bezpieczeństwo użytkowników obiektu oraz użytkowników sąsiedniej drogi.

Wzmocnienie ścian konstrukcyjnych ściągami

Celem wzmocnienia narożnika ściany należy wykonać zabezpieczenie konstrukcyjne przy użyciu ściągów stalowych. Należy wprowadzić elementy stalowe w formie ściągu z pręta gładkiego fi 30mm zabezpieczonego antykorozyjnie , naciągniętego środkiem za pomocą śruby rzymskiej. Po zamontowaniu ściągu i zblokowaniu na blachach oporowych należy wykonać max naciąg regulowany na śrubie rzymskiej. Całość konstrukcji stalowej wraz ze ściągami zabezpieczyć farbami do metalu zabezpieczając konstrukcję antykorozyjnie. Ściągi osadzić w bruzdzie ścian . Bruzdy wykonać na głębokość 6cm następnie zabezpieczyć siatką Rabbitza , zabetonować i odtworzyć tynk . Na narożach budynku stosować opory dla ściągu wykonane z blachy stalowej gr. 10mm, spawane spoiną czołową ciągłą a=7mm . Wymiary blach oporowych podano na rysunkach . Blachy oporowe osadzić w bruzdach / wnękach ścian , zabetonować na siatce Rabbitza i odtworzyć tynk. Ściągi mocować do blach oporowych poprzez spawanie . Narożne blachy oporowe na dłuższym odcinku 50cm mocować dodatkowo do ścian stosując gwintowane pręty fi 16mm wklejane chemicznie w ściany narożne , pręt dokręcić nakrętką do blachy wraz z zastosowaniem podkładki. Naciąg regulować śrubami rzymskimi. Całość konstrukcji stalowej przed wbudowaniem zabezpieczyć farbami do metalu zabezpieczając konstrukcję antykorozyjnie.

Rozbiórka istniejącej przybudówki

Z uwagi na zły stan techniczny i zagrożenie zawaleniem, należy rozebrać istniejącą przybudówkę od strony elewacji północnej. Przybudówka nie jest powiązana konstrukcyjnie z obiektem.

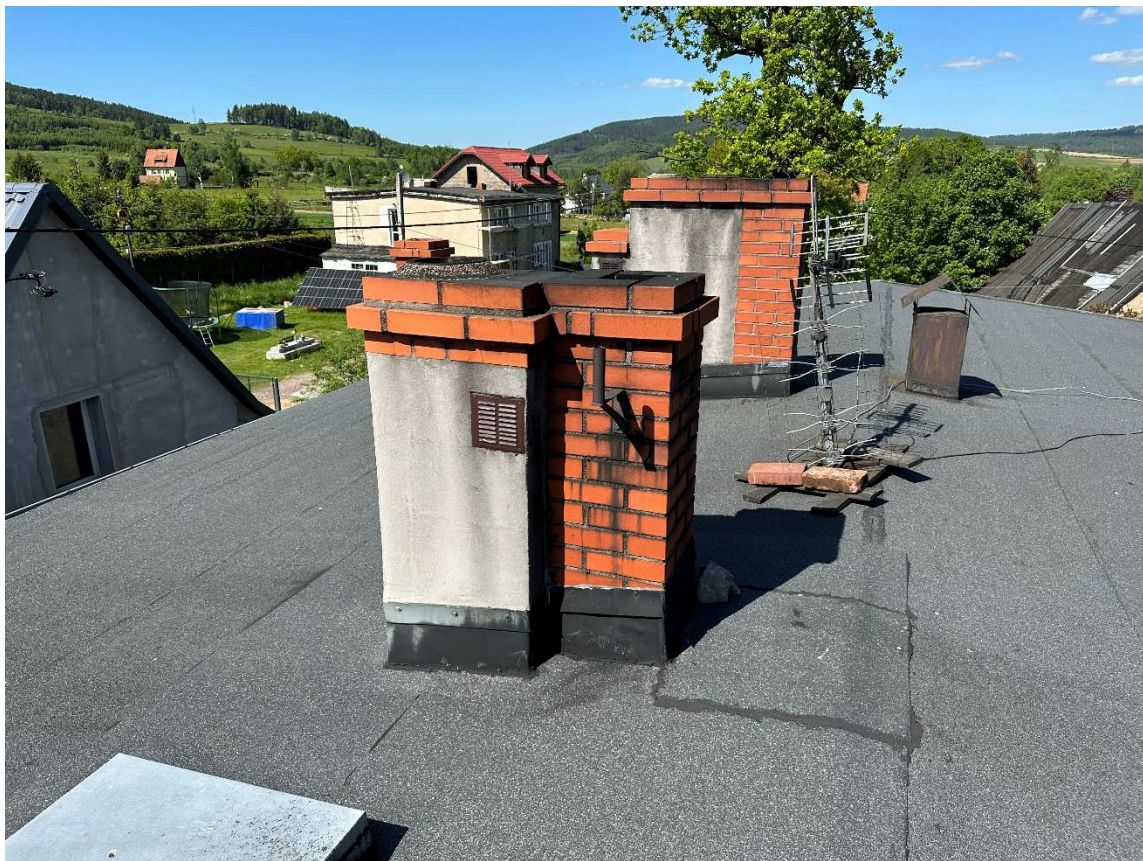
Fot. 3. Widok dachu

Pokrycie dachu wykonane z papy zgrzewalnej układanej na deskowaniu pełnym. Widoczne liczne ślady miejscowych napraw, spękania oraz nieszczelności przy kominach . W częściach mieszkalnych lokalne ślady zacieków.

Konstrukcja więźby składająca się z krokwi opartych na płatwi kalenicowej oraz murłatach. Widoczne lokalne ugięcia połaci, jak również uszkodzone końcówki krokwi w części okapowej, widoczne lokalne wzmocnienia krokwi .

Istniejącą konstrukcję dachu, po zdjęciu pokrycia i deskowania należy oczyścić (z wykorzystaniem metalowych szczotek) z elementów zmurszałych oraz zabezpieczyć dwukrotnie środkiem ogniochronnym i owado-grzybobójczym. Uszkodzone końcówki krokwi należy wymienić na nowe, z zachowaniem przekrojów. Na wszystkich krokwiach wykonać jednostronne nabitki (krawędziak 8x20cm) profilujące powierzchnię połąci. Nabitki mocować co max. 60cm wkrętami typu TORX 6x200mm do istniejących krokwi.

Pokrycie dachu wykonać z blachy dachówkopodobnej, powlekanej, wielkoformatowej, dla której minimalne nachylenie połaci może wynosić min. 10st. .

Pokrycie dachu wykonać z arkuszy blachodachówki powlekanej, matowej gr. blachy 0,50mm. Kolorystyka w odcieniu czerwieni/ wiśni. Kolorystyka oraz kształt wytłoczenia do akceptacji Inwestora. Pas nadrynnowy oraz wiatrownice z blachy powlekanej gr. 0,7mm .
