INWENTARYZACJA – STAN ISTNIEJĄCY

ODDZIAŁ VII – VIII

ŁAŹNIA DLA OSÓB Z NIEPEŁNOSPRAWNOŚCIĄ

Inwestycja (nazwa i adres)			Inwestor (nazwa i adres)		
REMONT ŁAŹNI OSADZONYCH W PAVILIONIE _H ZAKŁAD_KARNY_W_KRZYWAŃCU			ZAKŁAD_KARNY_W_KRZYWAŃCU KRZYWANIEC_1_66-010_NOWOGRÓD_BOBRZANSKI		
Tytuł projektu					
PROJEKT TECHNICZNY					
Tytuł rysunku RZUT_PARTERU_ODDZIAŁ_VII-VIII_ŁAŹNIA_DLA_OSÓB_NIEPEŁNOSPRAWNYCH_ZAKRES_PRAC_ROZBIÓRKOWYCH					
Stadium		Branża		Nr kolejny	
PT		AB		5	
		mgr inż arch Aleksandra Wroczek upr bud nr WA/056/21		mgr inż arch Aleksandra Wroczek upr bud nr WA/056/21	
Autor/Projektant		Opracował		Sprawdzący

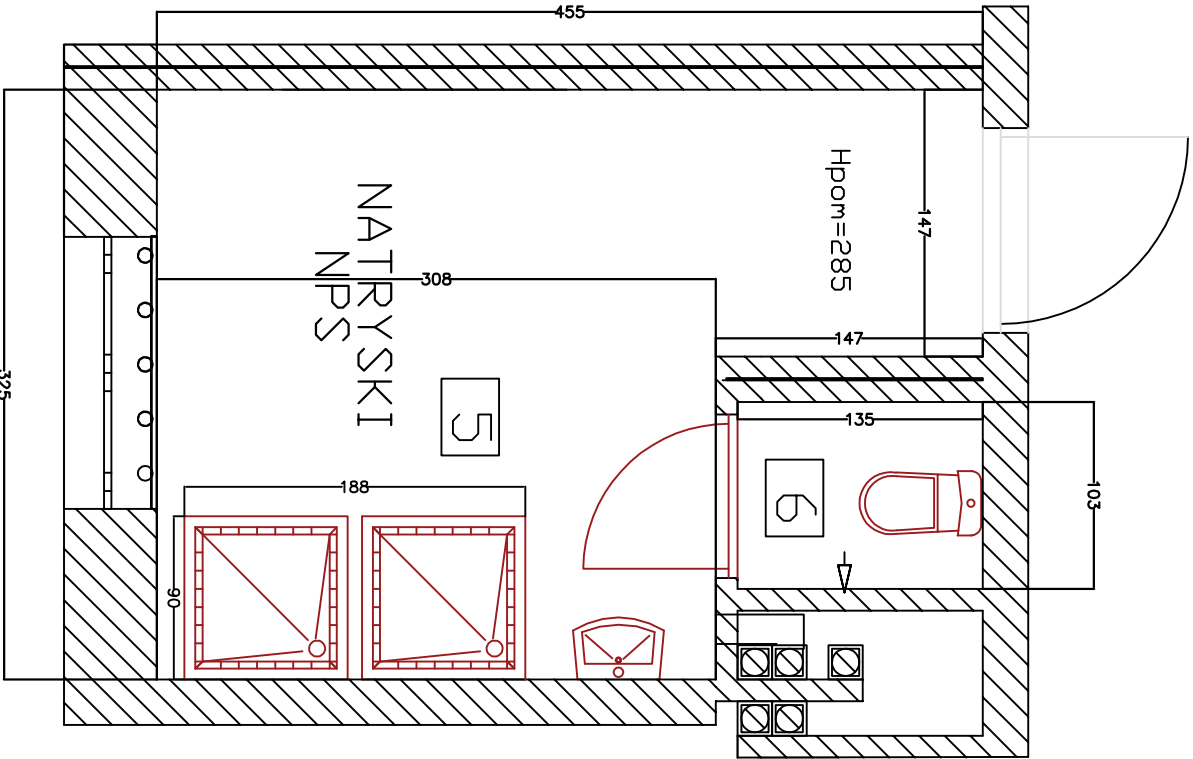
- Kolorem czerwonym zaznaczono elementy do demontażu i rozbioru :
- oprawy natynkowe ( wymiana na nowe oprawy zgodnie z projektem technicznym
  - grzejniki stalowe ( wymiana na nowe zgodnie z projektem technicznym
  - demontaż urządzeń sanitarnych ( baterie, zawory, wc, umywalki, prysznic, brodziki, wpusty podłogowe)
  - demontaż ościeżnic drzwiowych i skrzydeł drzwiowych ( wymiana na nowe zgodnie z projektem technicznym)
  - demontaż warstw posadzkowych w celu ułożenia nowej instalacji kanalizacji i wody

- Zakres prac rozbiorczych obejmuje również
- demontaż wszystkich okładzin ceramicznych na ścianach i posadzkach
  - demontaż wszystkich elementów wyposażenia wc ( dozowniki, pochwyty itp.)
  - usunięcie starych powłok malarskich na ścianach i sufitach
  - usunięcie zawilgoconych i zniszczonych tynków wraz z ich naprawą i odgrzybieniem
