INWENTARYZACJA - STAN ISTNIEJĄCY

ODDZIAŁ VII - VIII

ZESPÓŁ POMIESZCZEŃ ŁAZNI PARTER

Inwestycja (nazwa i adres)		Inwestor (nazwa i adres)	
REMONT ŁAZNI OSADZONYCH W PAVILIONIE_H ZAKŁAD_KARNY_W_KRZYWAŃCU		ZAKŁAD_KARNY_W_KRZYWAŃCU KRZYWANIEC_1-66-010_NOWOGRÓD_BOBRZAŃSKI	
Tytuł projektu			
PROJEKT _TECHNICZNY			
Tytuł rysunku			
RZUT_PARTERU_ODDZIAŁ_VII-VIII_STAN_ISTNIEJĄCY_ZAKRES_PRAC_ROZBIÓRKOWYCH			
Stadium	Brzoz	Nr kolejny	Zmiana
PT	AB	1	
nr inż arch Aleksandra Wroczek upr bud nr MA/056/ZI		nr inż arch Aleksandra Wroczek upr bud nr MA/056/ZI	
Autor/Projektant		Opracował	
Autor/Projektant		Sprawdzający

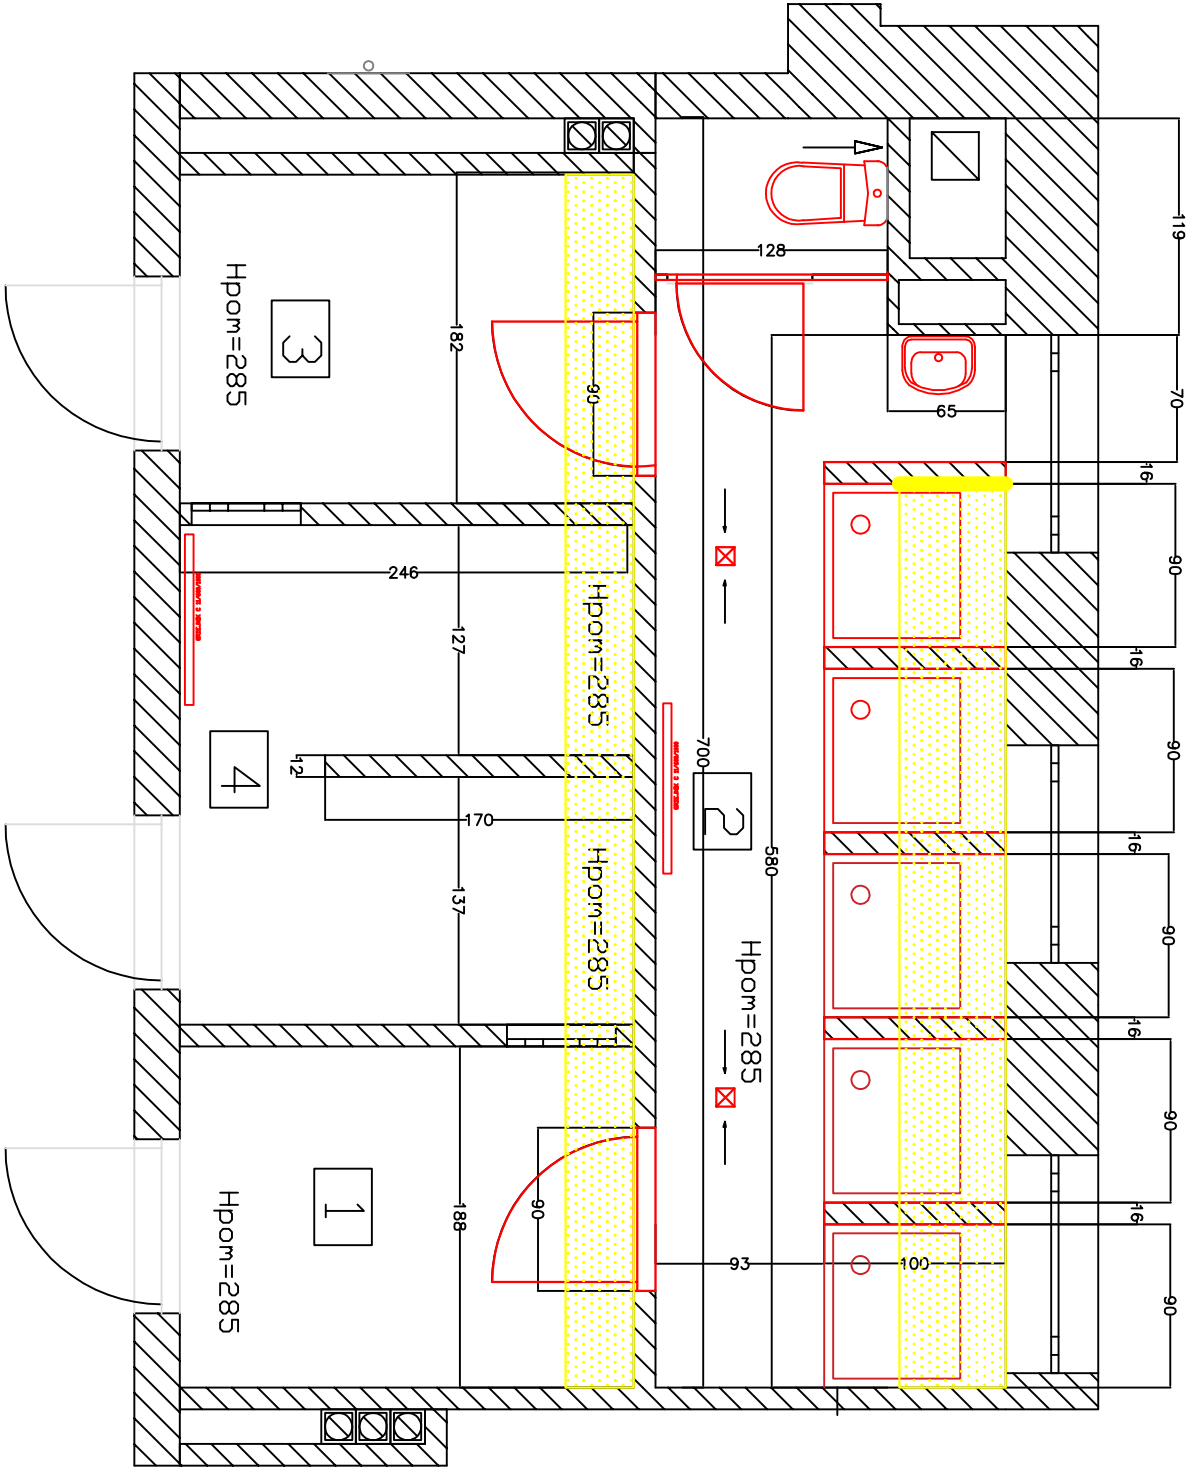
- Kolorem czerwonym zaznaczono elementy do demontażu i rozbioru :
- oprawy natynkowe ( wymiana na nowe oprawy zgodnie z projektem technicznym
  - grzejniki stalowe ( wymiana na nowe zgodnie z projektem technicznym
  - demontaż urządzeń sanitarnych ( baterie, zawory, wc, umywalki, prysznicze, brodziki, wpusty podłogowe)
  - demontaż ścian murowanych wolnostojących
  - demontaż ościeżnic drzwiowych i skrzydeł drzwiowych ( wymiana na nowe zgodnie z projektem technicznym)
  - demontaż istniejących wygrodzeń wc

- Zakres prac rozbiorczych obejmuje również
- demontaż wszystkich okładzin ceramicznych na ścianach i posadzkach
  - demontaż wszystkich elementów wyposażenia wc ( dozowniki, pochwyty itp.)
  - demontaż zamocowanych wieszaków
  - demontaż kotar prysznicowych
  - usunięcie starych malarskich na ścianach i sufitach
  - usunięcie zawiąconych i zniszczonych tynków wraz z ich naprawą i odgrzyzieniem
  - usunięcie zabudów instalacyjnych - wentylacyjnych wraz z demontażem kanałów wentylacyjnych nawiewnych, wywiewnych oraz zamontowanych urządzeń
