Faza opracowania	PROJEKT WYKONAWCZY
Branża	ARCHITEKTURA
Nazwa zamierzenia budowlanego	TERMOMODERNIZACJA BUDYNKU SZKOŁY WRAZ Z HALĄ SPORTOWĄ W KORYCINIE
Adres	Korycin, ul. Szkolna 1 16-140 Korycin, działki nr 240/1, 239, 547, Obręb Korycin, Gmina Korycin, Powiat Sokółski, woj. podlaskie
kategoria obiektu budowlanego	KATEGORIA IX
Dane ewidencyjne działki	201103_2.0008.240/1, 201103_2.0008.239, 201103_2.0008.547
Inwestor	Gmina Korycin, ul. Knyszyńska 2a, 16-140 Korycin

1. OPIS DO PROJEKTU WYKONAWCZEGO POLEGAJĄCEGO NA ZMIANIE DOCIEPLENIA BUDYNKU ORAZ WYMIANIE STOLARKI OKIENNEJ I DRZWIOWEJ

Przedmiotem opracowania jest termomodernizacja szkoły wraz z halą sportową przy ul. Szkolnej 1 w Korycinie. Budynek został zrealizowany w kilku etapach, z czego najstarsza część - tzw. gimnazjum - pochodzi z roku 1938, budynek szkoły wybudowano w II poł. XX w. salę gimnastyczną oraz nadbudowy szkoły i gimnazjum zrealizowano na początku XXI wieku. Budynek posiada główne wejście od strony wschodniej. Przedmiot opracowania sąsiaduje z istniejącą zabudową jednorodzinną i zagrodową.

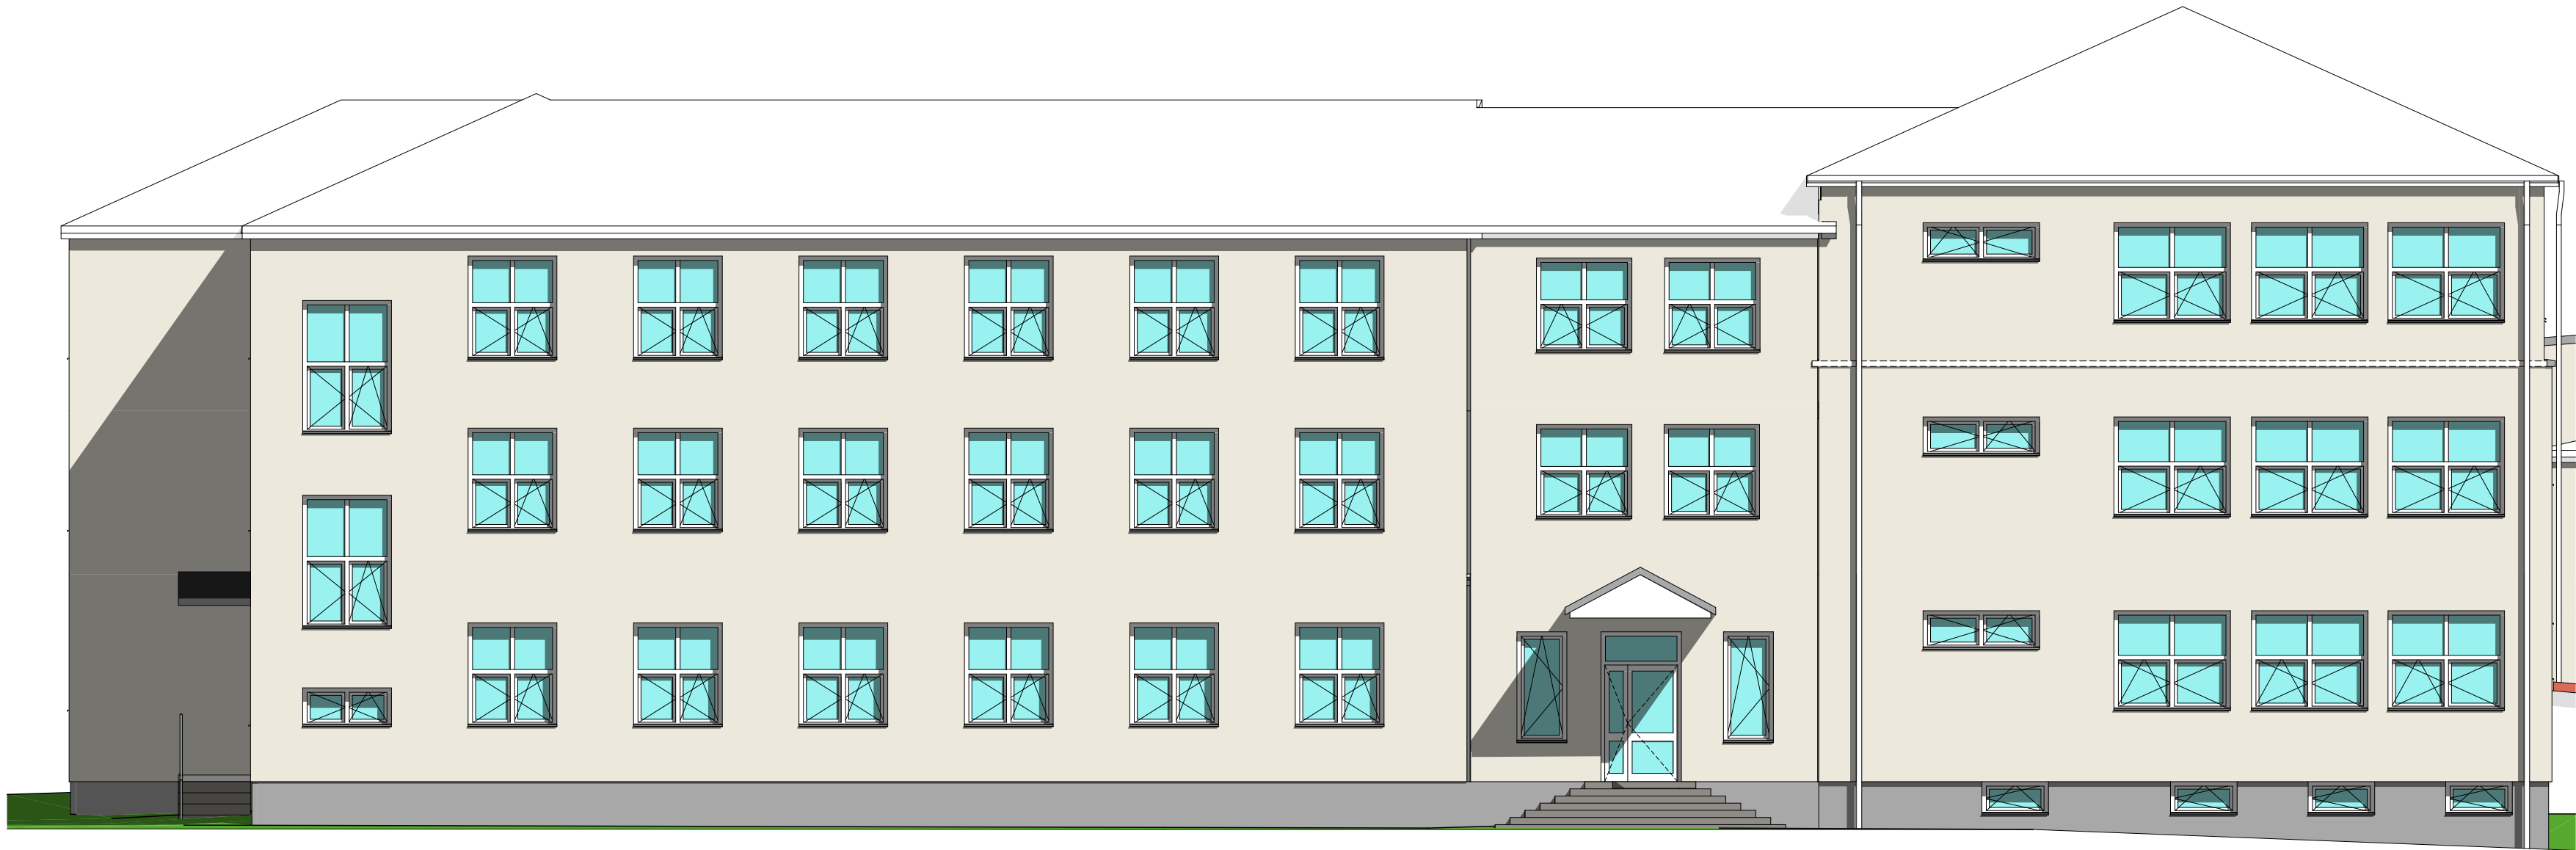
E-09

Elewacja frontowa-szkoła i gimnazjum

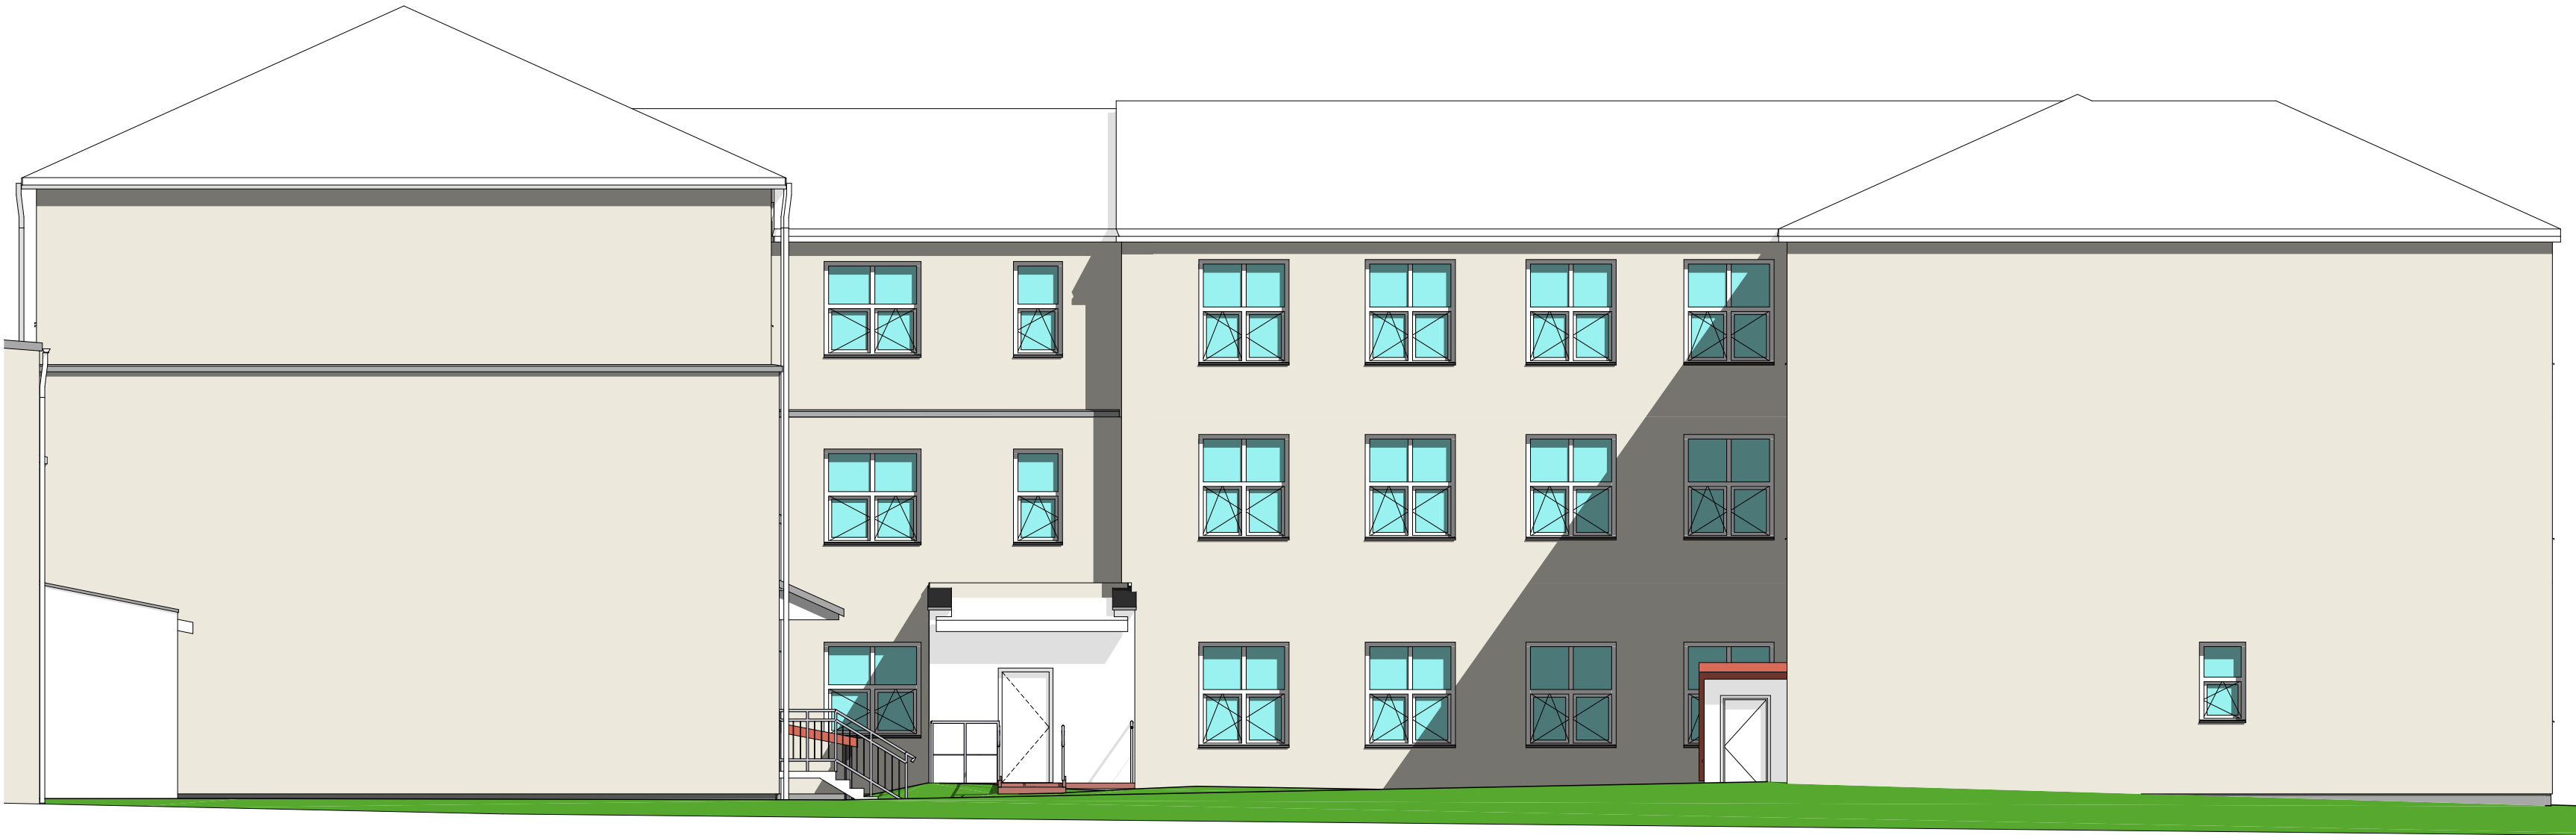
E-02

Elewacja zachodnia szkoła i gimnazjum

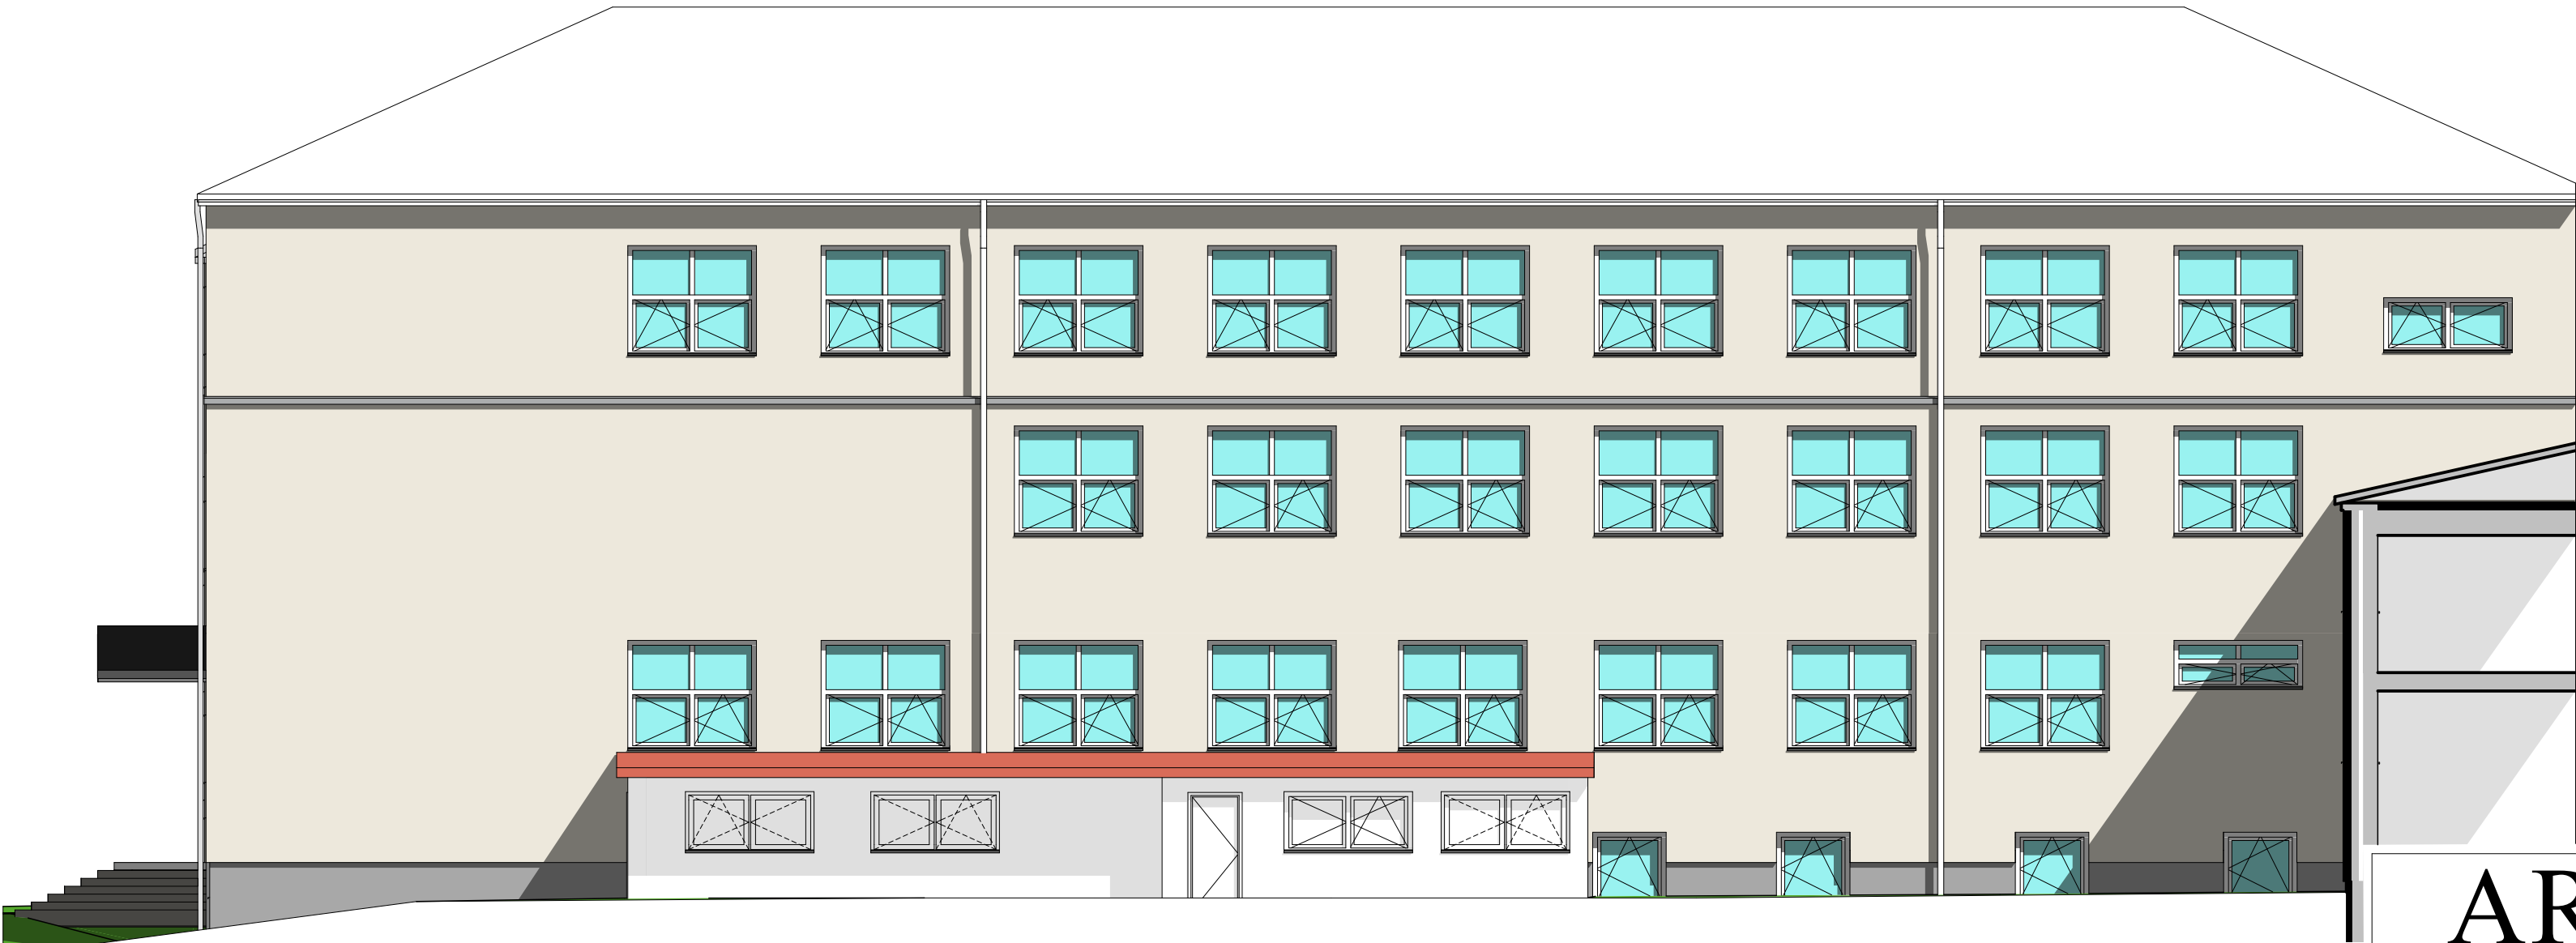
E-03

Elewacja północna szkoła

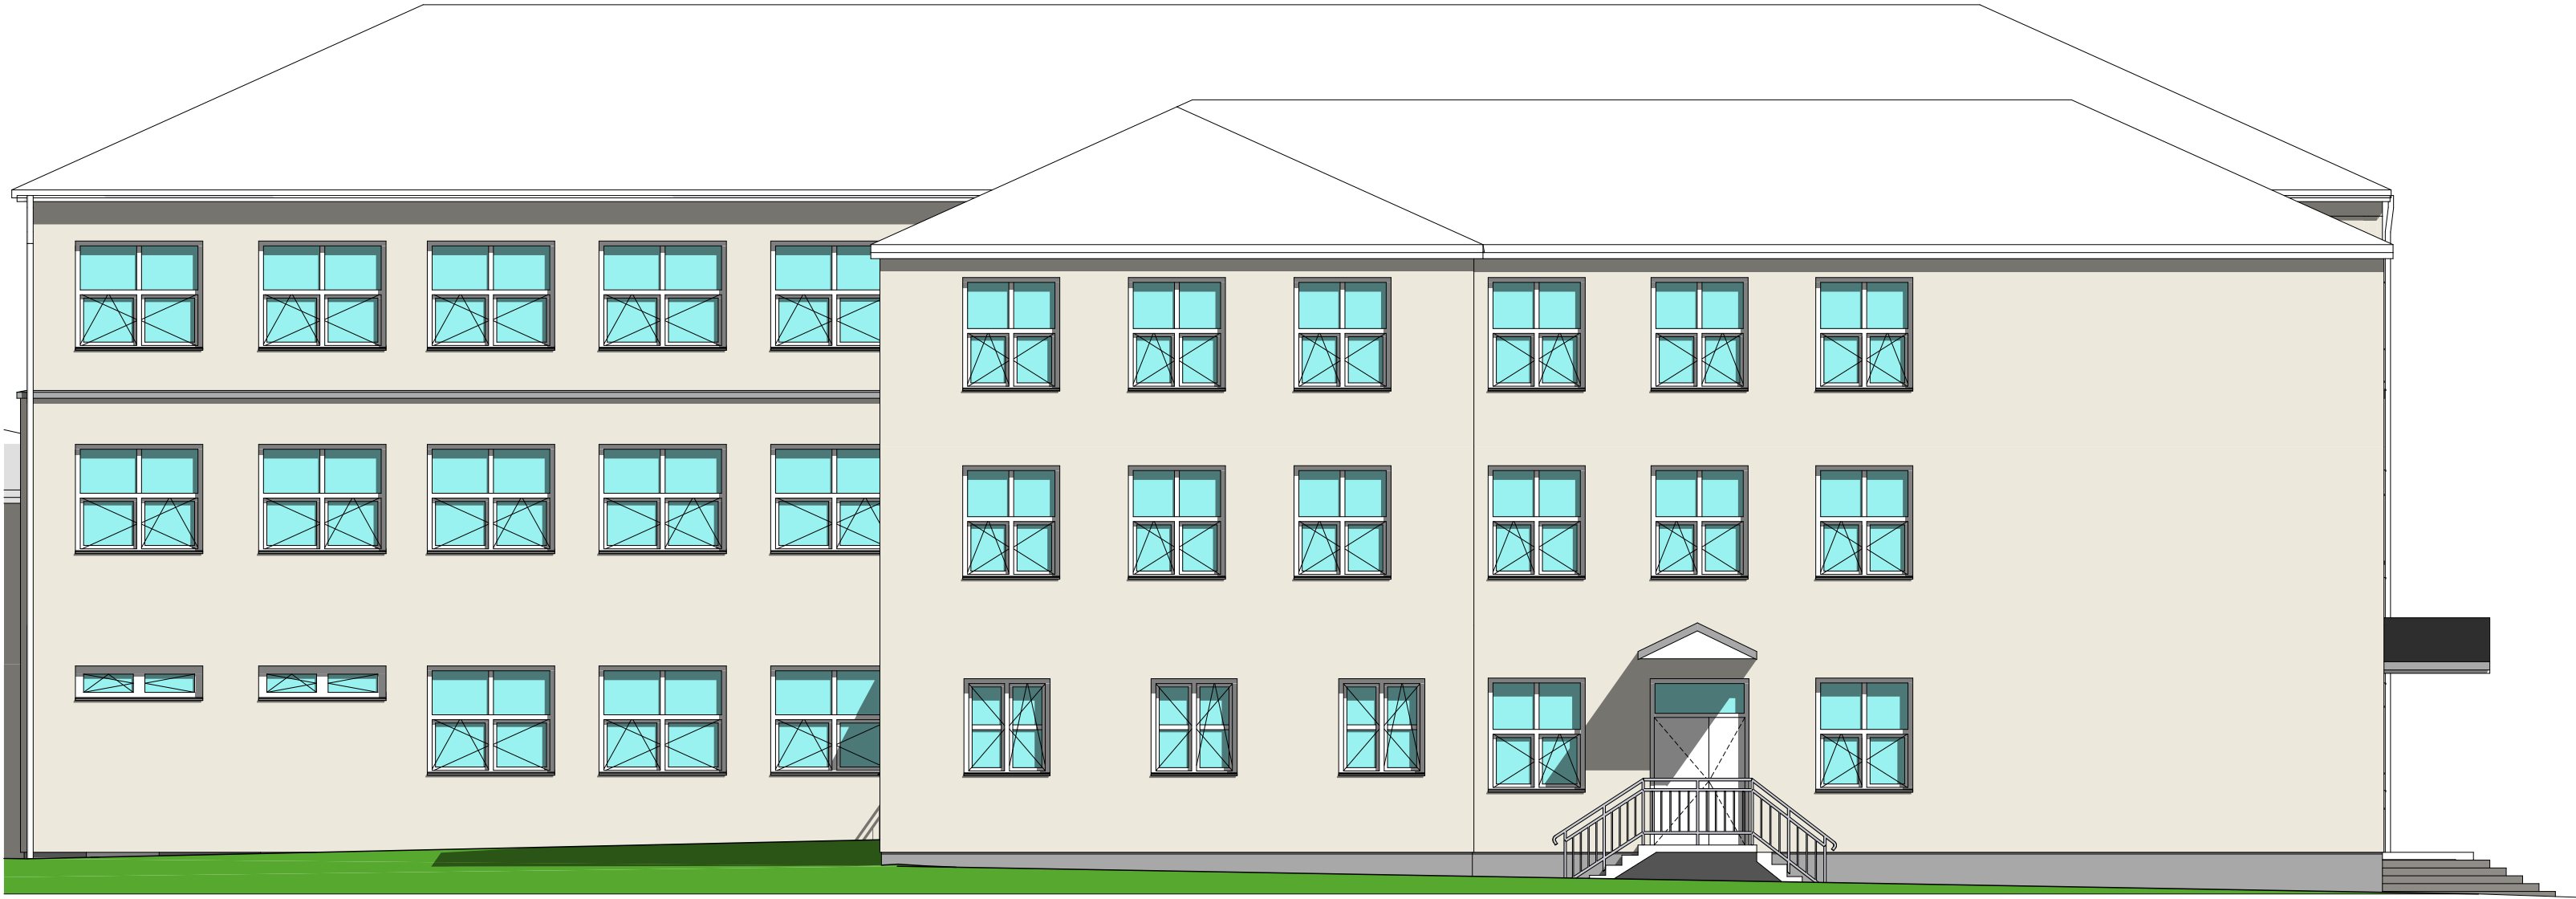
E-10

Elewacja południowa gimnazjum

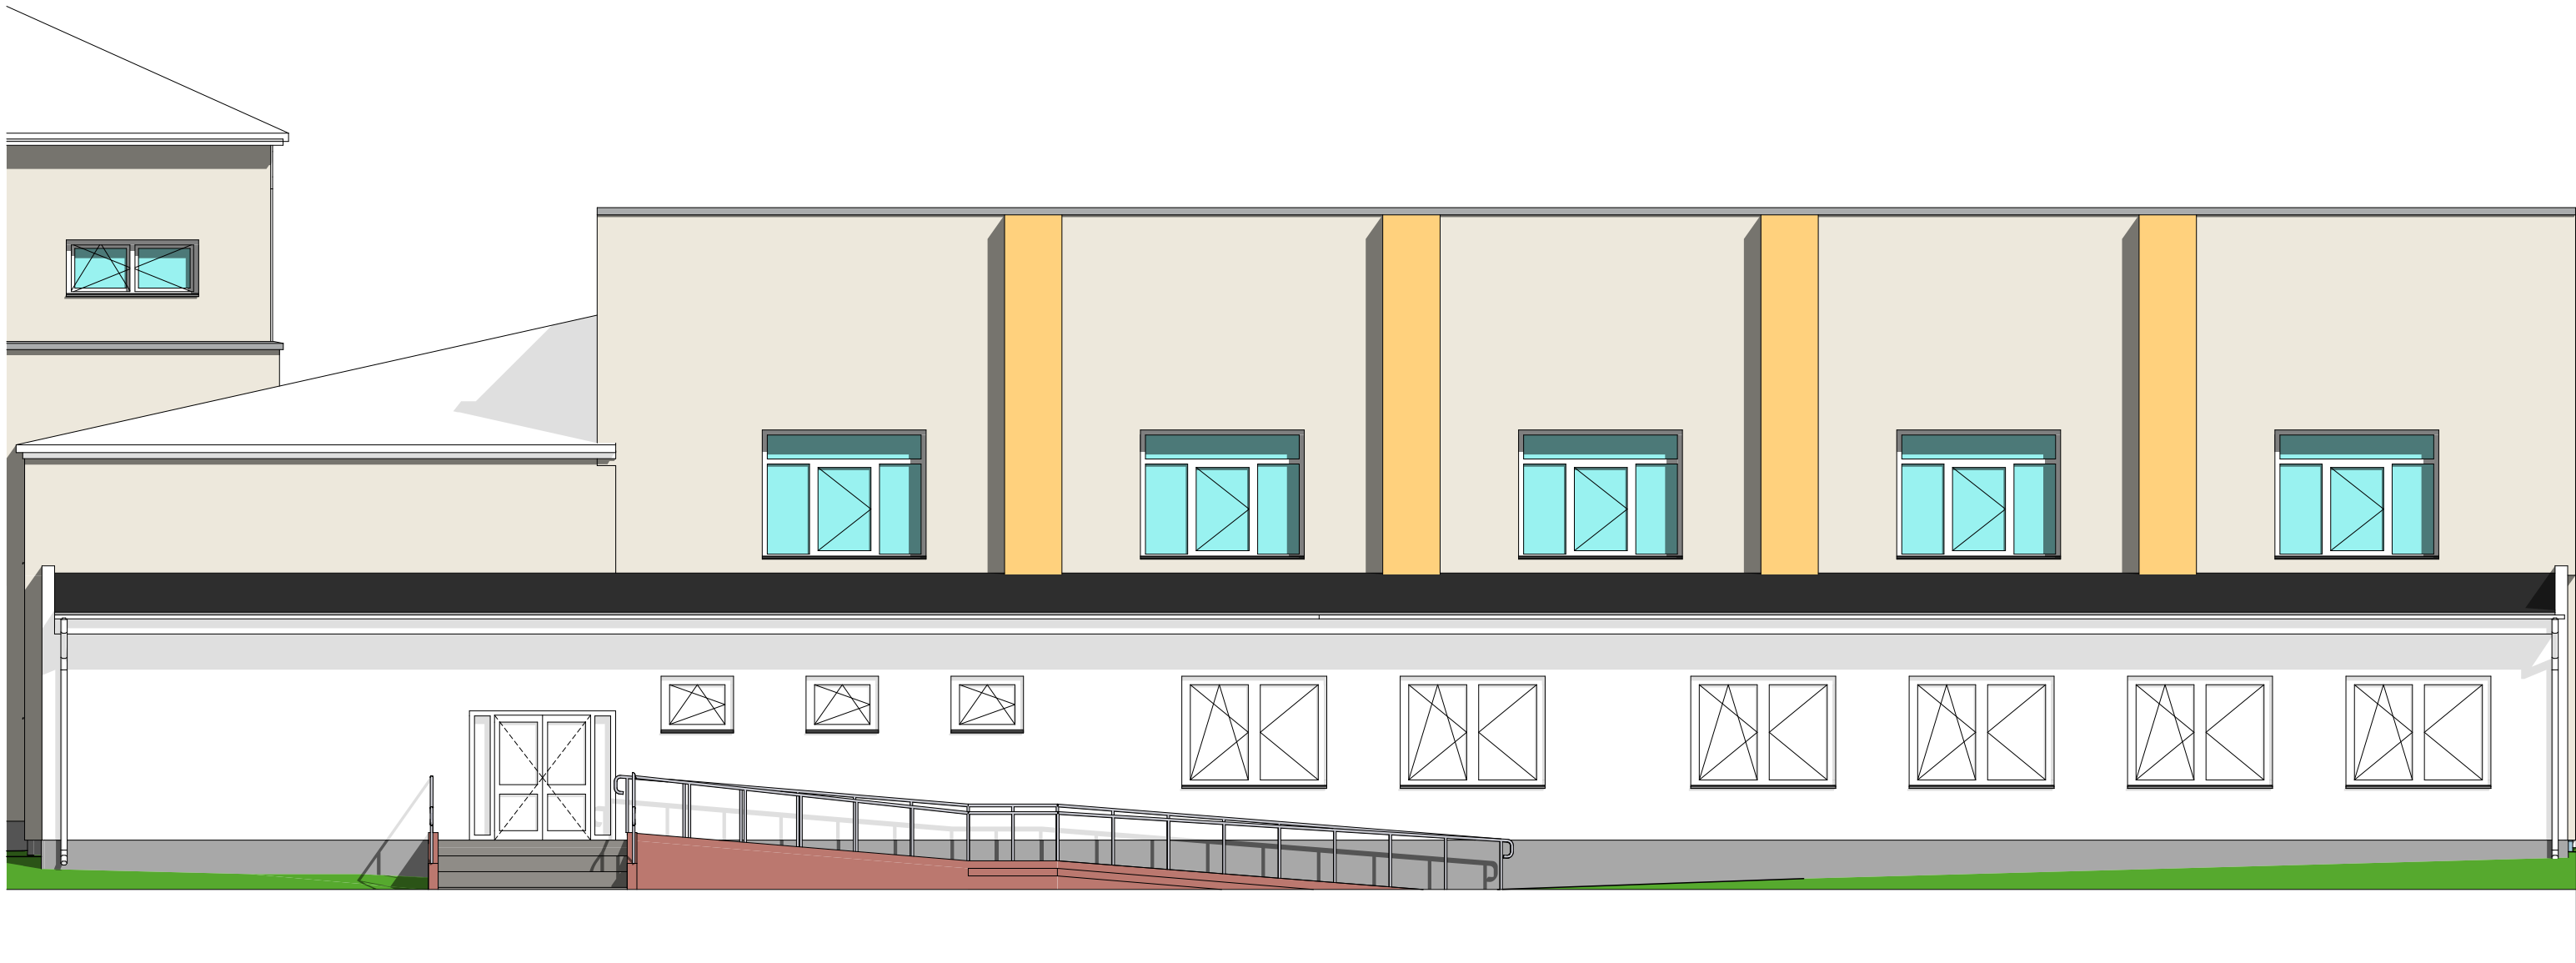
E-14

Elewacja północna sala gimnastyczna

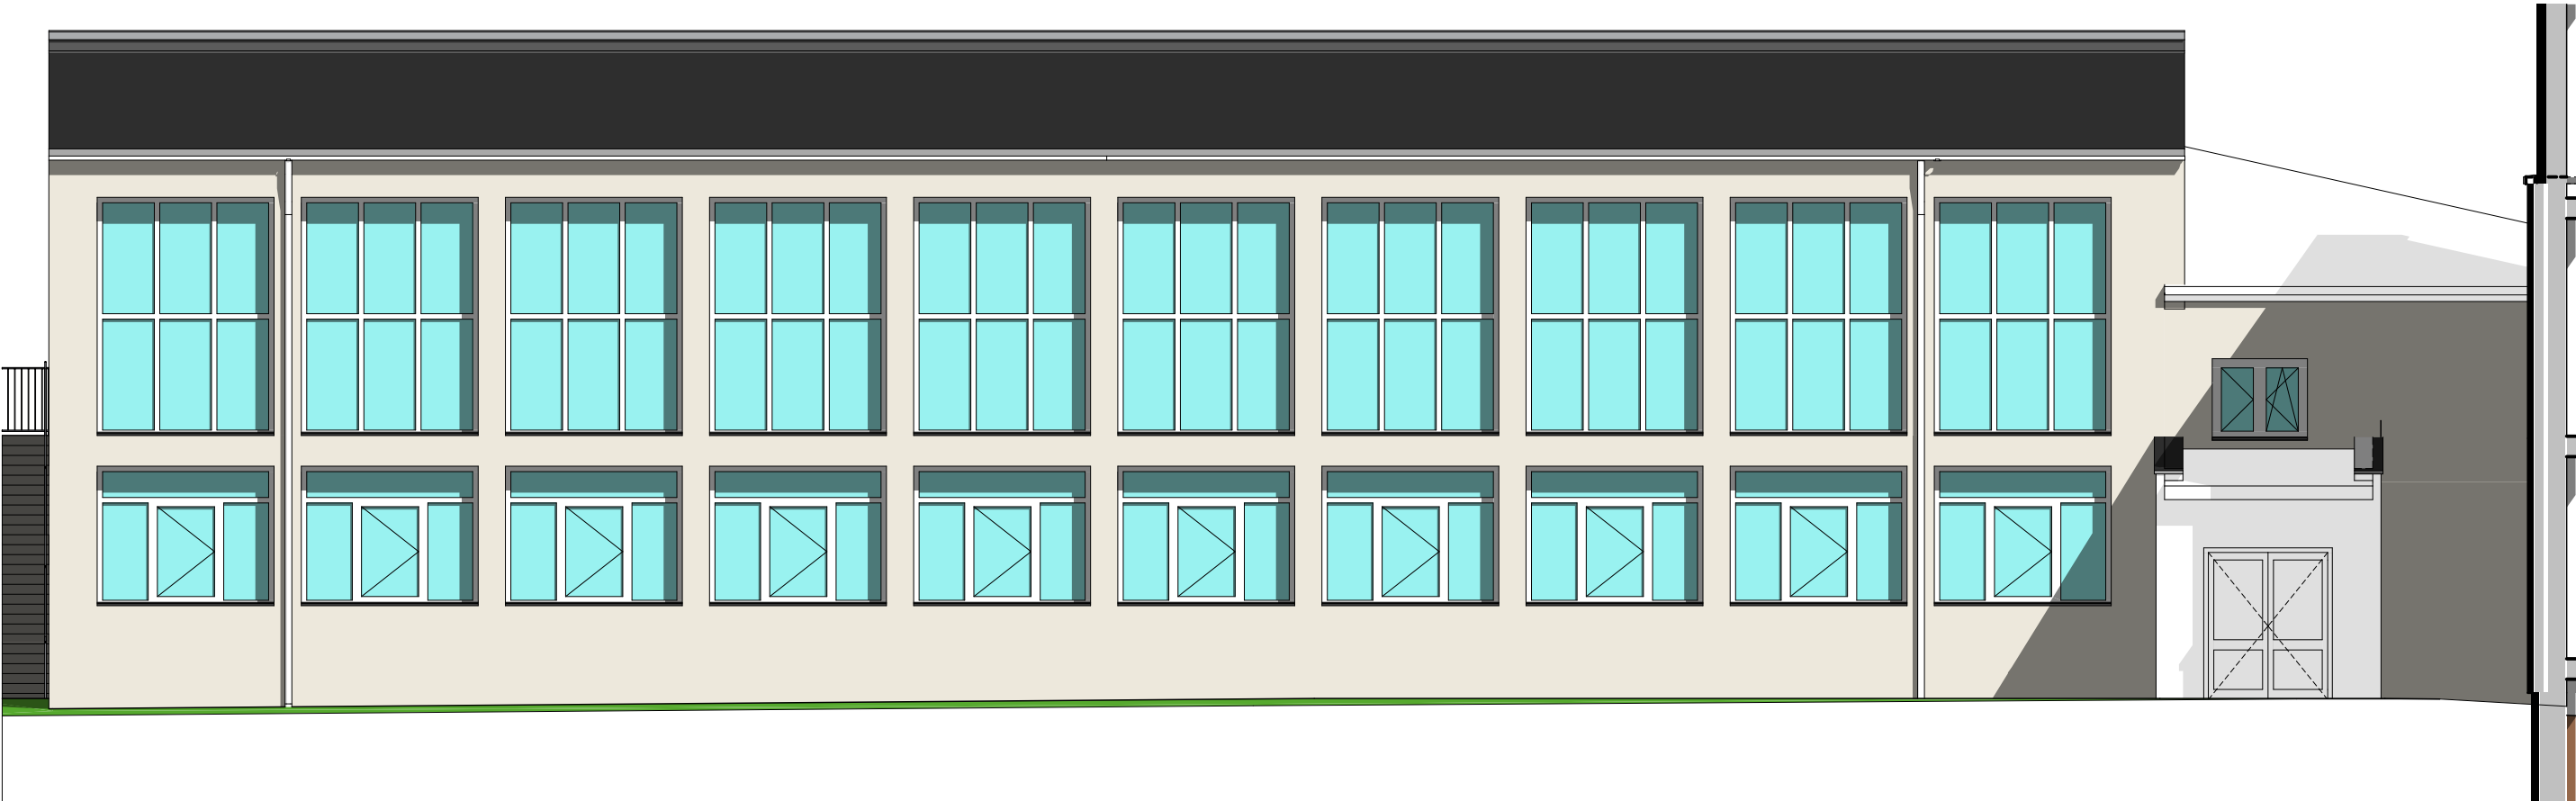
E-15

Elewacja południowa-sala gimnastyczna

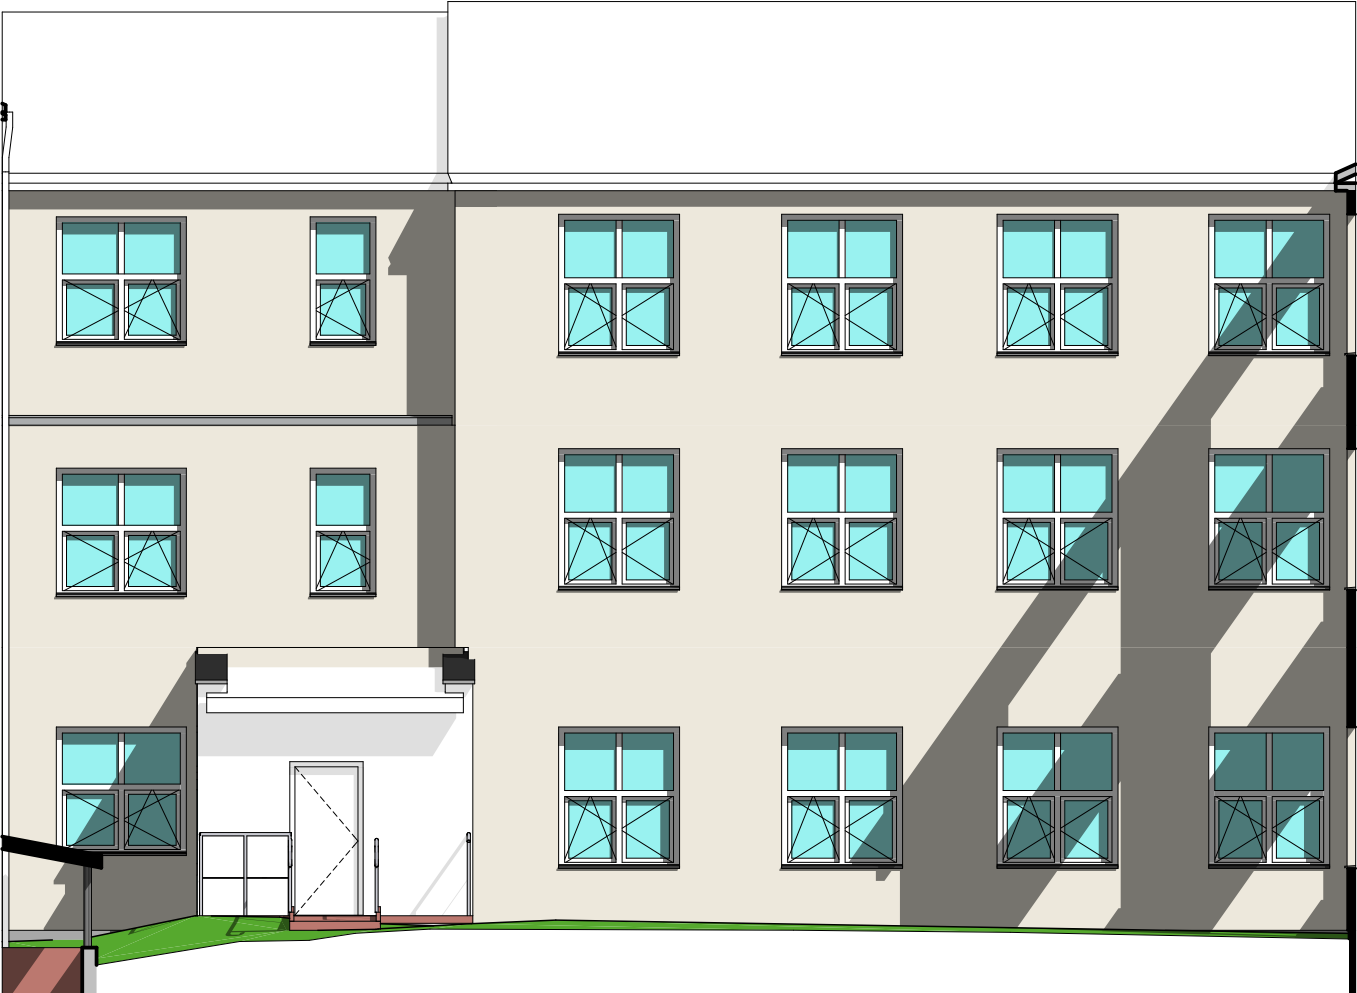
E-12

Elewacja zachodnia szkoła, gimnazjum

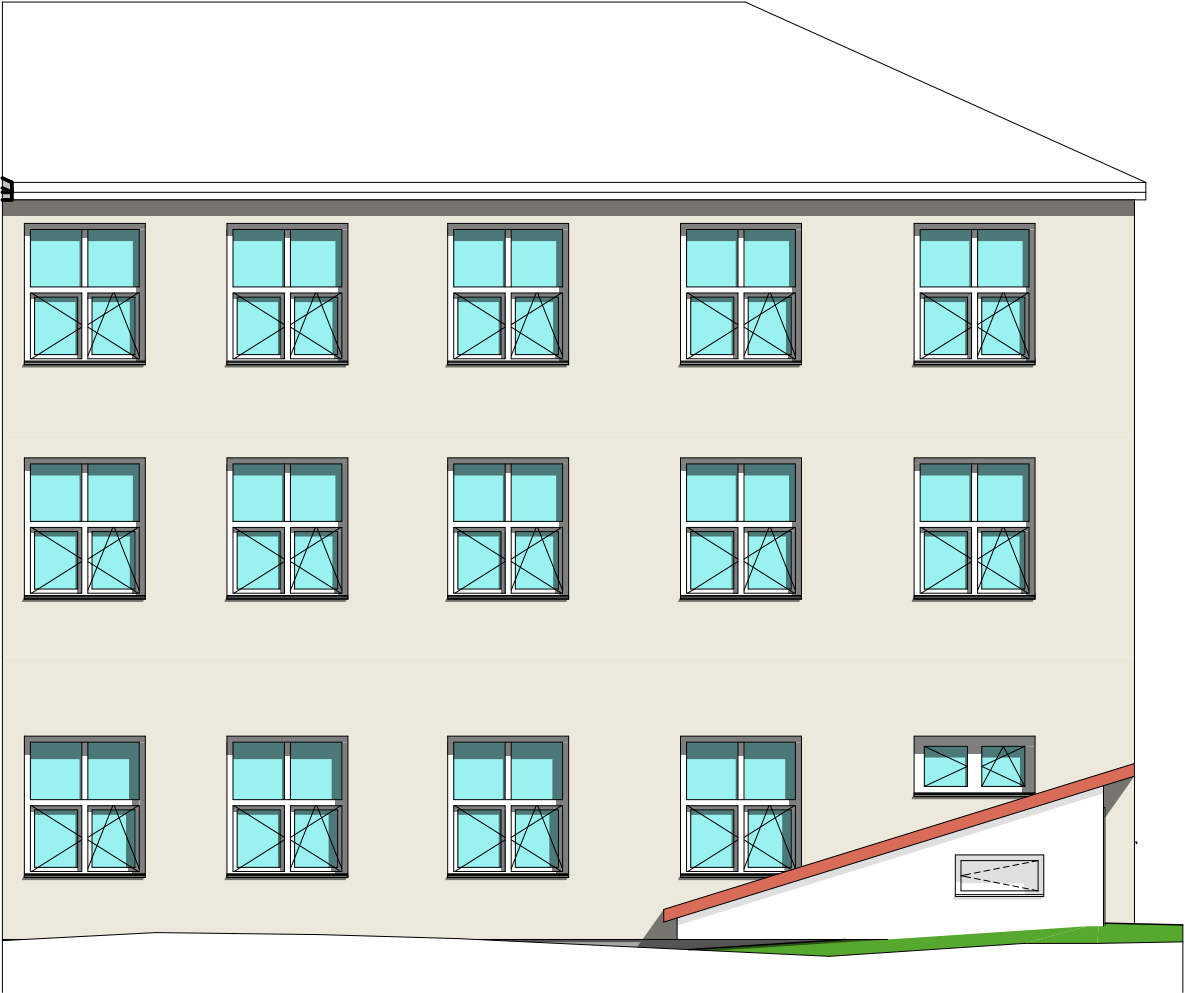
E-11

Elewacja północna gimnazjum
